Vastaanottaja  
Terrafame Oy

Asiakirjatyyppi  
Tarkkailuraportti

# OSA VII: BIOLOGINEN TARKKAILU MAA-ALUEILLA JA SUUNNITELLUN SEKUNDÄÄRILIUOTUSALUEEN LUONTOSELVITYKSET 2018

Päivämäärä 15.3.2019  
Laatija Antje Neumann, Ramboll Finland Oy  
Tarkastaja Tapani Pirinen, Ramboll Finland Oy  
Hyväksyjä Elina Salmela, Terrafame Oy  
Kuvaus Biologinen tarkkailu maa-alueilla 2018  
Kannen kuva Näkymä Rasvamäeltä kaivosalueelle

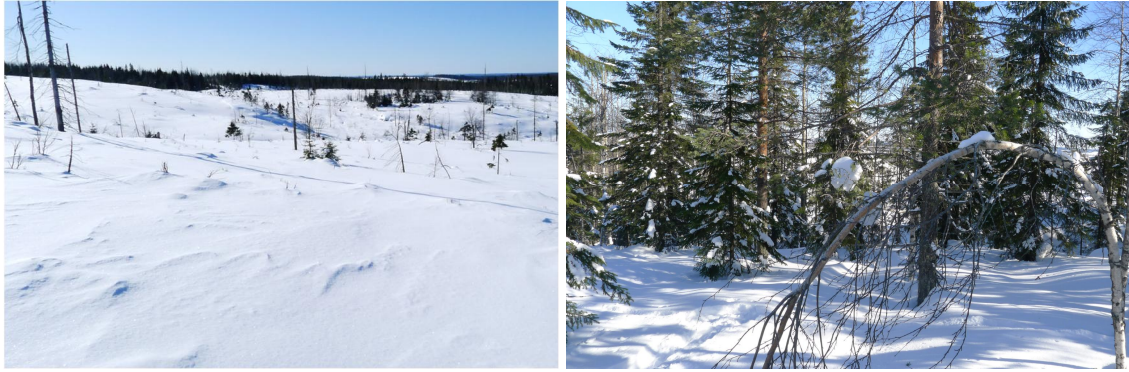
Kuva 1. Näytealapaikalla 8 oli tehty hakkuita, joiden vuoksi paikkaa siirrettiin lähemmäksi avolouhosta, jossa oli jäljellä tutkimuksen ehtoja täyttävää puustoa.

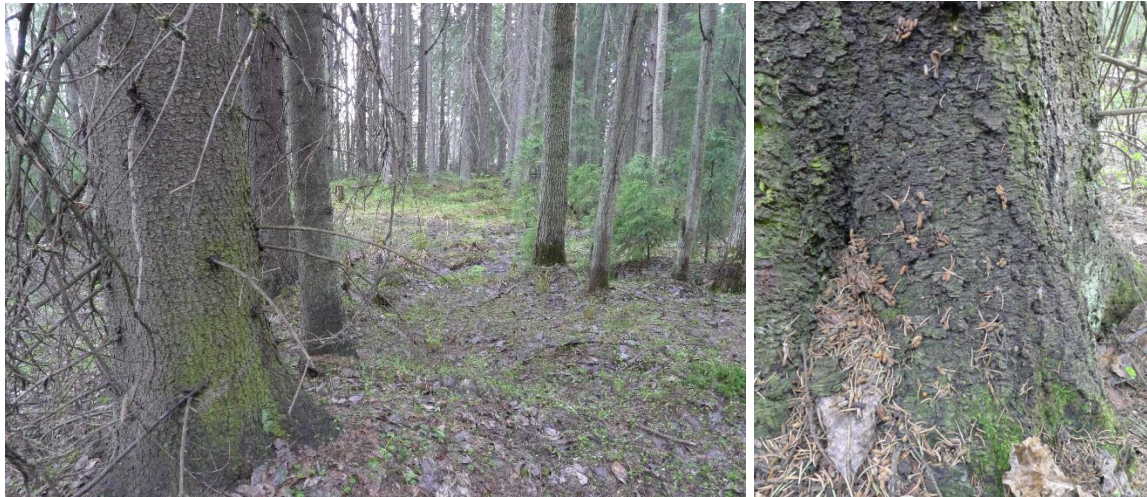
Kuva 5. Liito-oravan ydinalue Raajamäen alueella. Alueella kasvaa varttunutta kuusimetsää, jossa on sekapuustona haapaa. Useiden järeiden kuusien juurilta löytyi papanoita (oikea kuva).

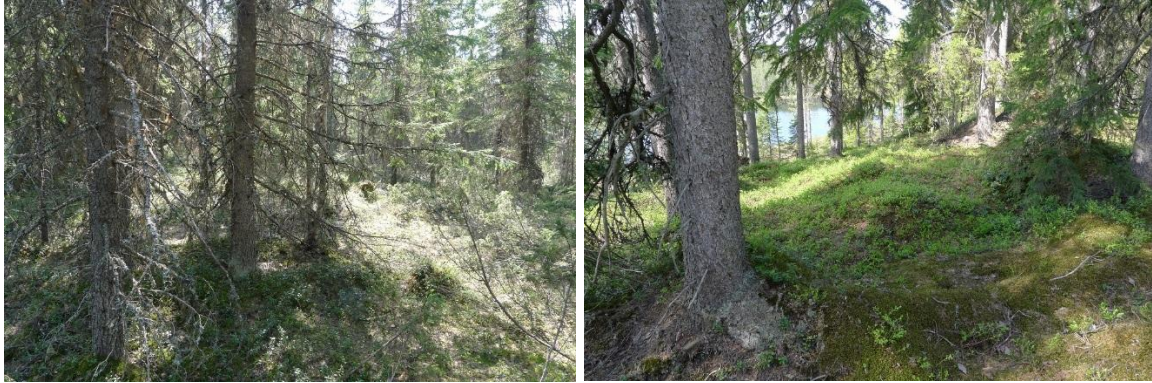
Kuva 6. Liito-oravan tarkistettu mahdollinen elinympäristö Hoikkalammen alueella (vasen kuva) sekä eteläisen Rasvalammen itäpuolella (oikea kuva). Kohteilla ei löydetty merkkejä liito-oravan esiintymisestä.

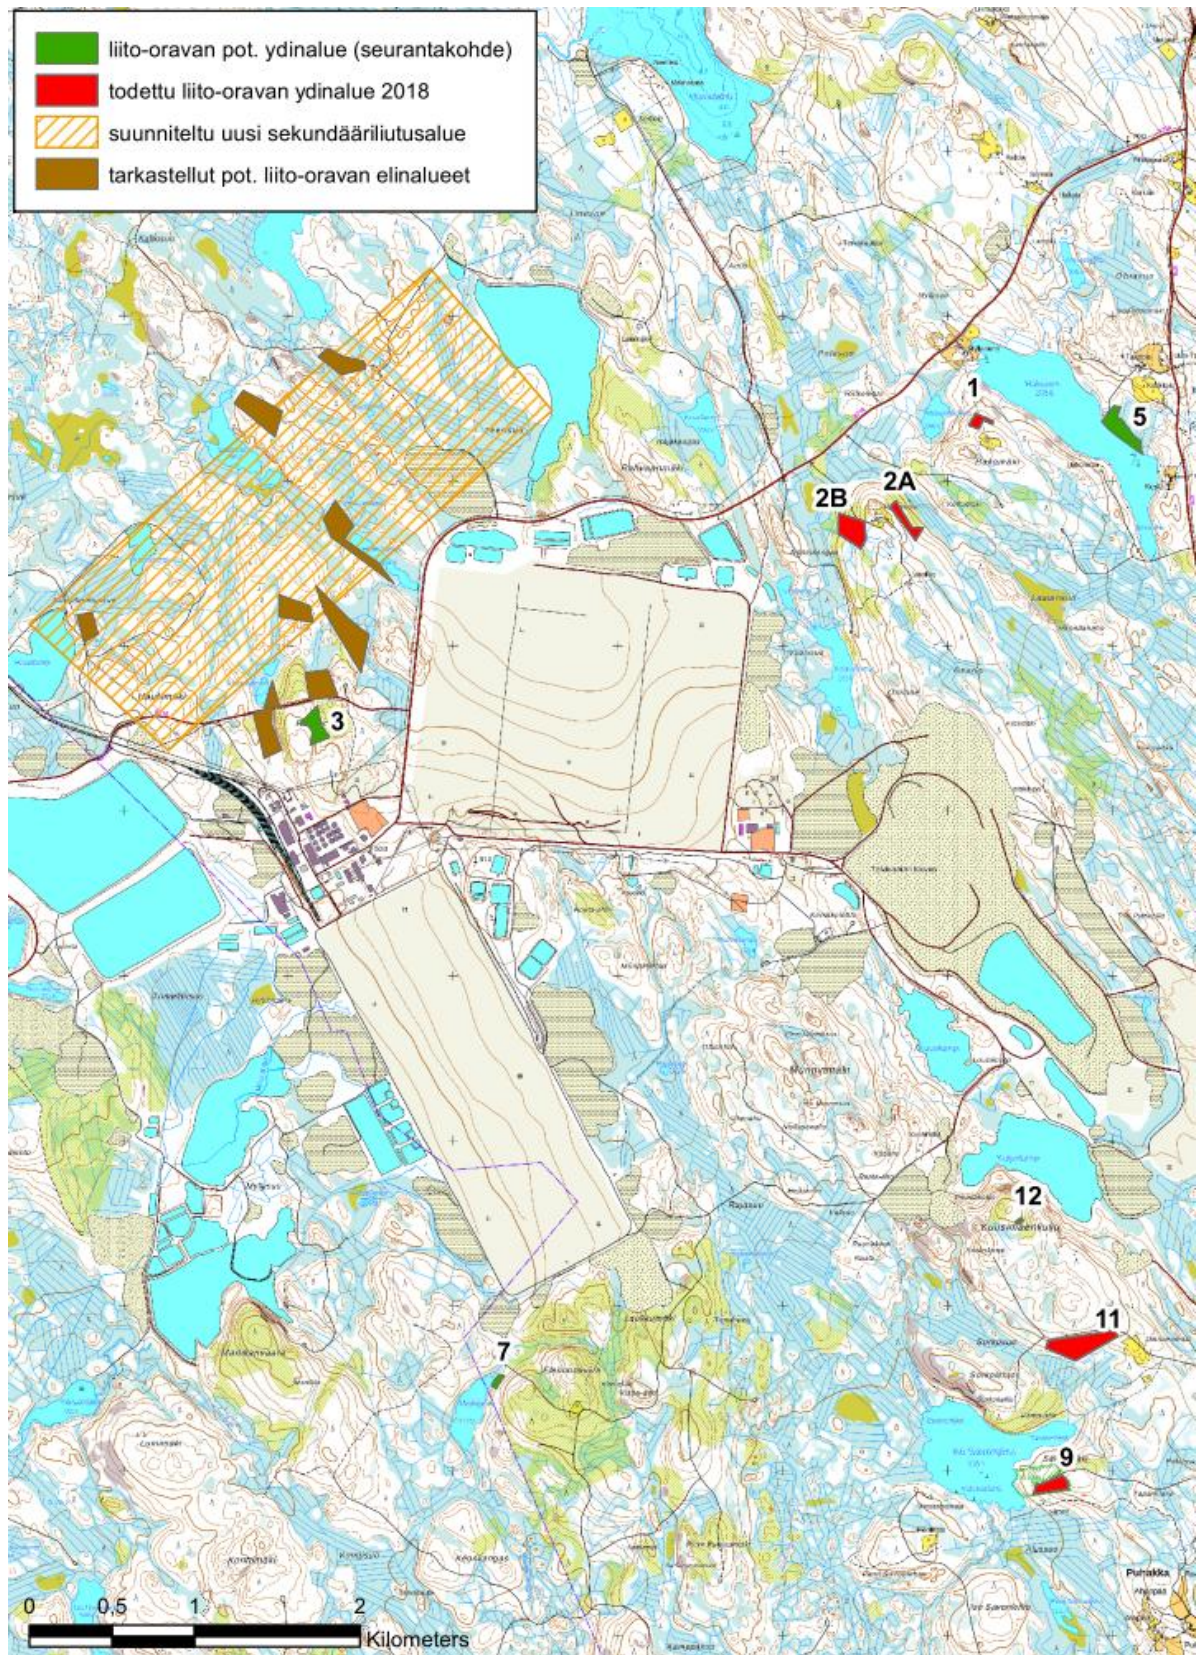
Kartta 3. Liito-oravaseurannan näytealat sekä sekundääriiliutusalueen selvitysalueen tarkistettut potentiaaliset liito-oravan elinympäristöt. Punaisella on merkitty alueet, joista on löydetty liito-oravan talvipäpinoita.

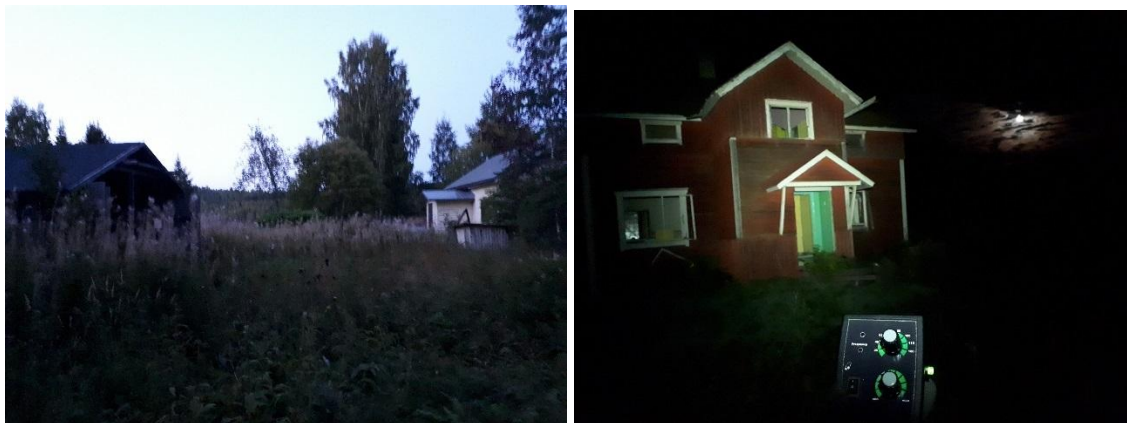
Kolmisopin lounaisrannalle sijoittuvien autiotalojen piha-alueella (BAT 3) saatiin juuri auringonlaskun jälkeen sekä ääni- että näköhavainto pohjanlepakosta. Lepakko kiersi piha-alueita kaksi kertaa ja jatkoi lentoaan etelään suuntaan. Havainto voi viitata siihen, että lepakko on käyttänyt rakennusta päiväpiilopaikkana ja on auringonlaskun jälkeen lähtenyt siitä saalistamaan.

Kuva 7. Havaintoalat BAT 3 (vasen kuva) ja BAT 5 (oikea kuva) käsittävät autiotaloja ja niiden piha-alueita.

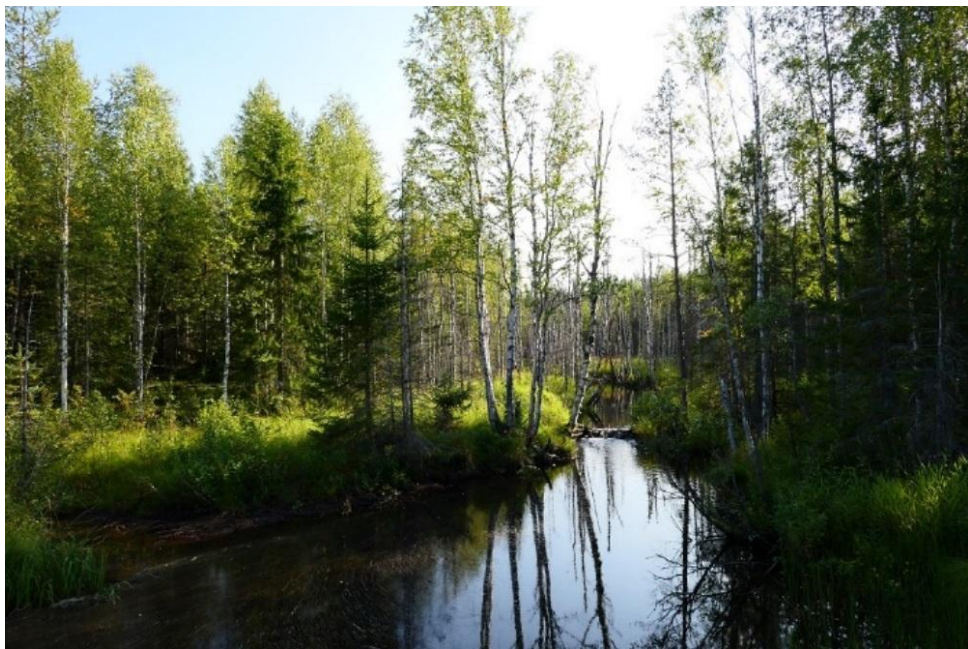
Kuva 8. Salmisen laskupuro Kalliojärventien sillalta käsin kuvattua. Puron kasvillisuus on suhteellisen rehevä ja korkeakasvuinen. Alueella havaittiin öisellä maastokäynnillä puroa seuraavaa saalistava pohjanlepakkoa.
