Environment Testing

Eurofins Ahma Oy 7.6.2021 (täydennetty 13.7.2021)

TERRAFAME OY PINTAVESITARKKAILU Q1/2021

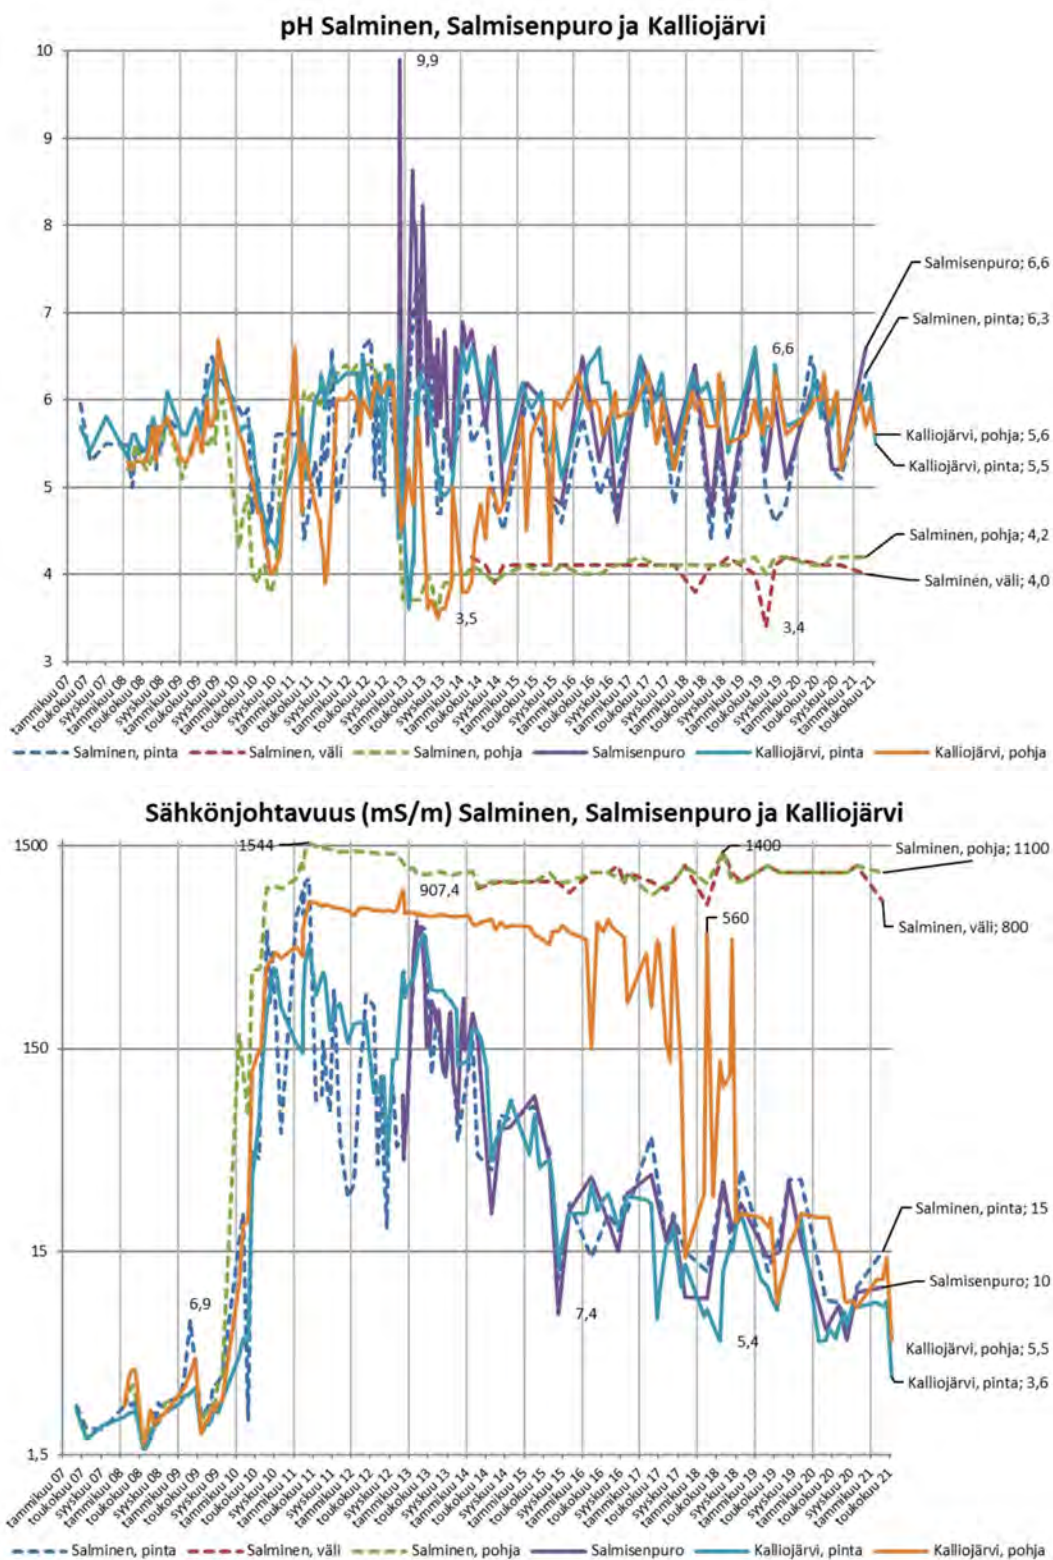
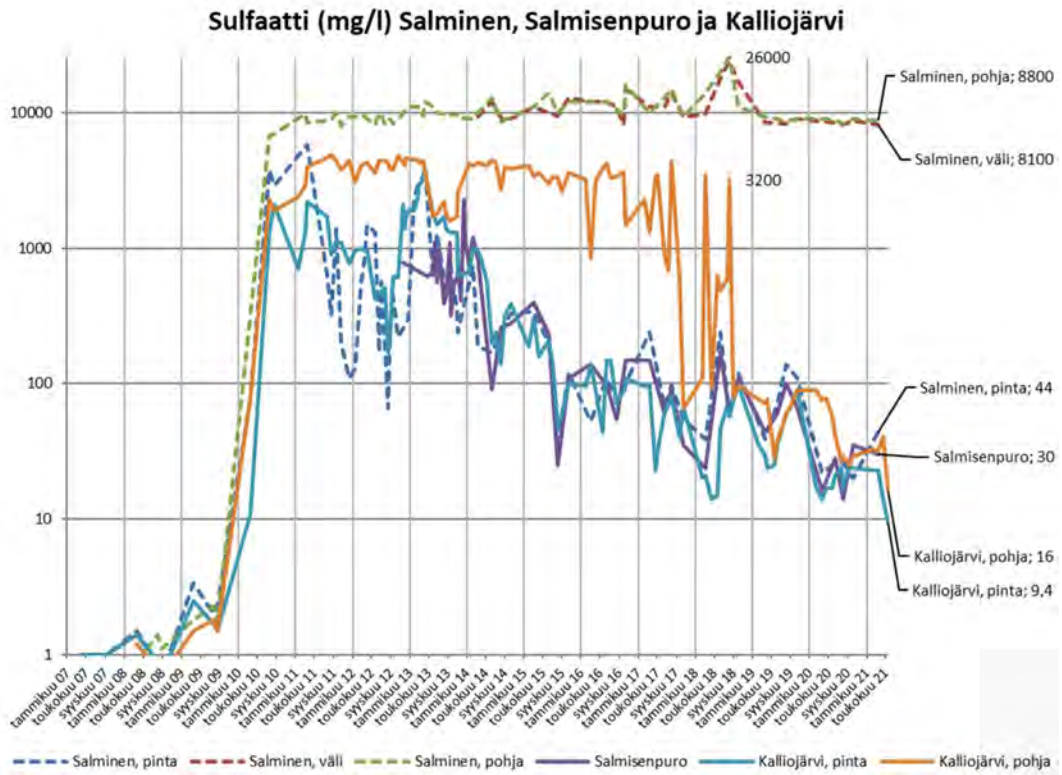
Analyysi- ja kenttämittaustulosten perusteella Salmisen sekä Kalliojärven vesi on ollut kerrostunutta. Kerrostuneisuus on havaittavissa esim. sulfaatti- ja nikkelpitoisuuksissa sekä alusveden hapettomuutena. Kalliojärven osalta tilanne on oleellisesti parantunut vuodesta 2016 alkaen ja vuodesta 2019 lähtien järvellä on ollut havaittavissa lähinnä vain vuodenvaihtoon liittyvää lämpökerrostuneisuutta. Alusvesinäytteiden happipitoisuudet ovat olleet keskimäärin 5,3 mg/l syyskuusta 2018 lähtien, eikä täysin hapettomia näytteitä ole ollut. Vuosina 2014-2016 alusvedet olivat käytännössä hapettomia jokaisella tarkkailukierroksella. (Kuva 4-2)

Salmisen vesipatsasta kuvaa edelleen kerrostuneisuus ja alusvesien hapettomuus. Päälyysvesien tulokset palautuivat nopeasti vuosien 2010-2014 tuloksista esimerkiksi sulfaatin ja sen kautta sähkönjohtavuuksien osalta, mikä osaltaan on myös korostanut kerrostuneisuutta. Vuosina 2019 ja 2020 on havaittavissa Salmisen väli- sekä alusveden keskimääräisissä tuloksissa mm. sulfaattituloksissa lievä laskeva trendi. Pitoisuudet ovat tasoittuneet sekä hieman systemaattisesti laskeneet eikä pitoisuuspiikkejä ole havaittavissa. Vuoden 2021 alkupuolen tuloksissa laskeva kehitys näyttäisi korostuvan mm. väliveden sähkönjohtavuudessa. (Kuva 4-2)

Salmisenpuron vesinäytteiden tulokset olivat yhteneväisiä edellisten vuosien tarkkailutuloksiin ja trendeihin. Puron tulokset vastaavat melko tarkasti Salmisen päällysvesinäytteiden tuloksia myös aiempien näytteiden osalta. Salmiselta purkaantuu puron kautta lähinnä pintavesiä mikä osaltaan voimistaa lammen kerrostuneisuutta. (Kuva 4-2)

Kuva 4-2. Salmisen, Salmisenpuron ja Kalliojärven keskeiset tulokset vuodesta 2014 alkaen. Huomaa kuvaajien logaritmiset asteikot.

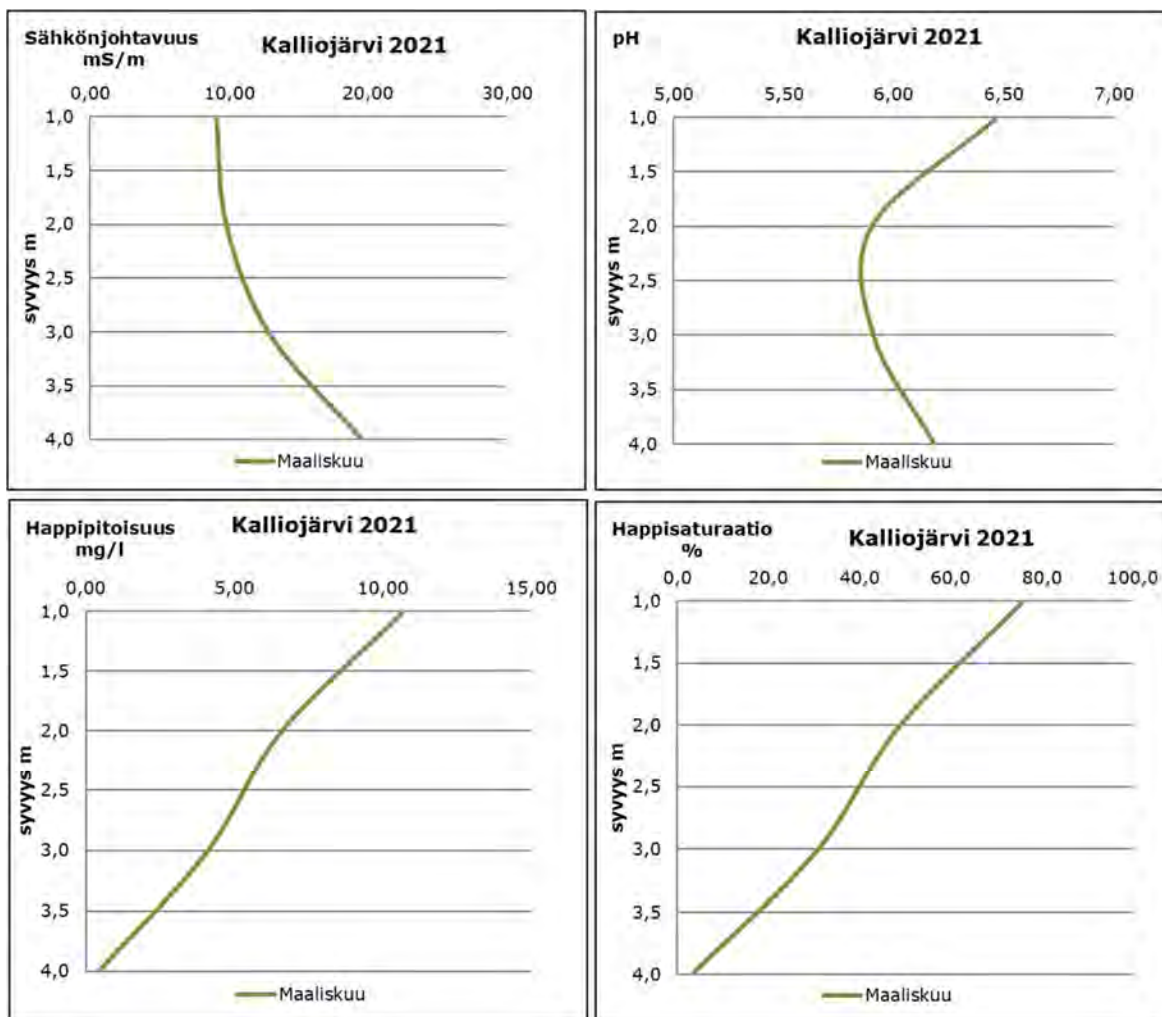
Edellisissä kappaleissa esitetty Kalliojärven vesipatsaan kerrostuneisuuden häviäminen on havaittavissa myös kenttämittauksissa. Sähkönjohtavuudessa ei ole havaittavissa harppauskerroksia syvyyden funktiona eikä vesi ole täysin hapetonta pohjan läheisyydessä. Kenttämittaukset ja laboratoriotulokset ovat yhteneväisiä. (Kuva 4-3)

Kuva 4-3. Kalliojärven kenttämittausten tulokset vuodelta 2021.

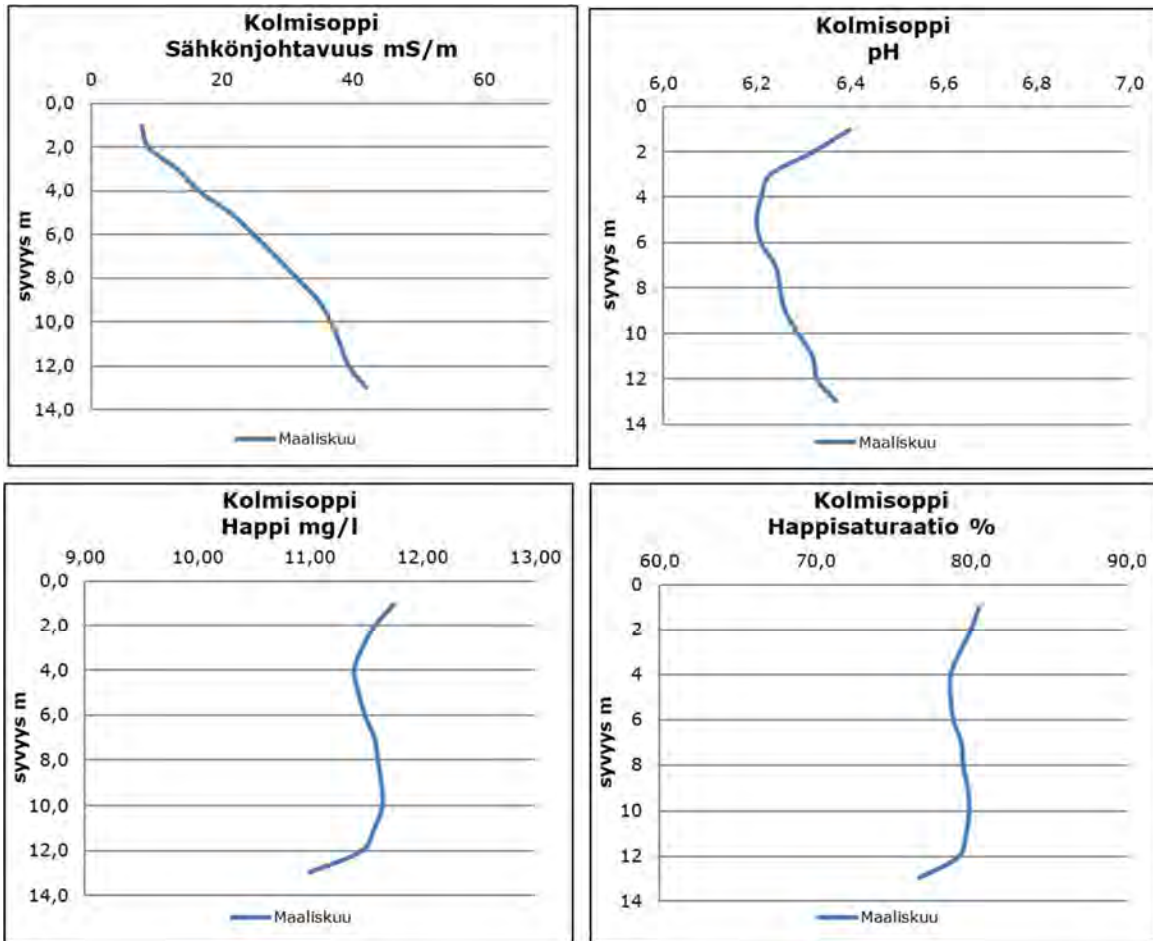
Kolmisopelta tehdään myös kenttämittauksia näytteenottojen yhteydessä. Kuvassa 4-8 on esitetty maaliskuun 2021 kenttämittausten tulokset. Kenttämittausten perusteella Kolmisopen vedessä ei esiintynyt normaalista vuodenkierrosta poikkeavaa kerrostuneisuutta. Happpisatuaatioissa ei ole nähtävissä laboratoriotesteissä havaittua pintaveden huonoa happitilannetta metrin syvyydellä.

Kuva 4-8. Kolmisopen kentämittausten tulokset maaliskuulta 2021.

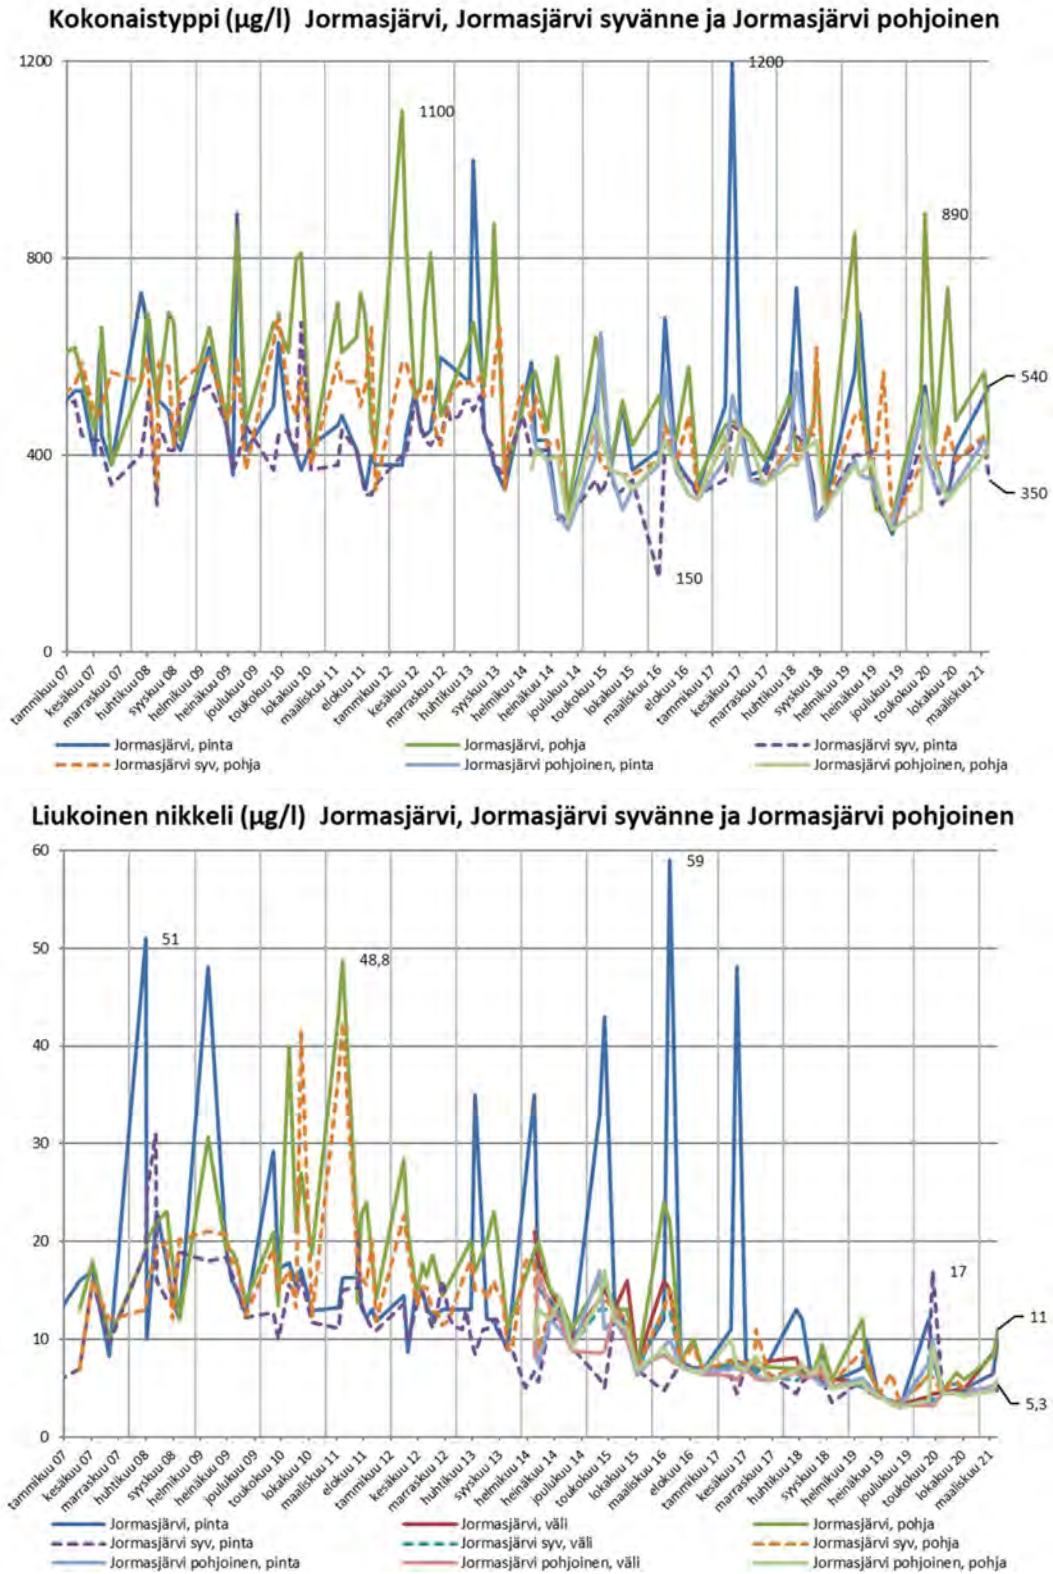
Jormasjärven näytteiden tuloksia luonnehtii luontainen vuodenvaihtelu ja lämpötilan mukainen kerrostuneisuus. Yleisesti pitoisuudet ovat palautumassa pienentyneet ja palautuneet vuosien 2014-2015 huippupitoisuuksista. Viime talvien juoksutukset ovat havaittavissa lähinnä nikkelipitoisuuksien vähäisinä nousuina, mutta eivät esimerkiksi sulfaattipitoisuuksissa. Toisaalta vuoden 2020 ja 2021 juoksutukset tähän suuntaan ovat ajoittuneet talvikerrostuneisuuden aikaan, jolloin on ollut havaittavissa nikkelipitoisuuksien vähäistä nousua myös aikaisempina vuosina, vaikka juoksutuksia ei ole ollut. (Kuva 4-9)

Maalis- ja huhtikuun 2021 kierrosten aikaan Jormasjärven tulokset olivat aiempiin vuosiin verrattuna tavanomaisia. Hapen saturaatio oli alusvesissä matalimmillaan maaliskuussa 37%, huhtikuussa saturaatio oli kohentunut arvoon 53%. Väliveden happisaturaatiot olivat 67 ja 64%, päällysvesien saturaatiot 84% kummallakin kierroksella. Vuosien 2019 ja 2020 alusvesien happisaturaatiot vaihtelivat maalis-huhtikuussa välillä 5,7-20%.

Kuva 4-9. Jormasjärven näytteenottopisteiden keskeiset tulokset vuodesta 2007 alkaen. Pystyviivituksella eroteltu vuodet.

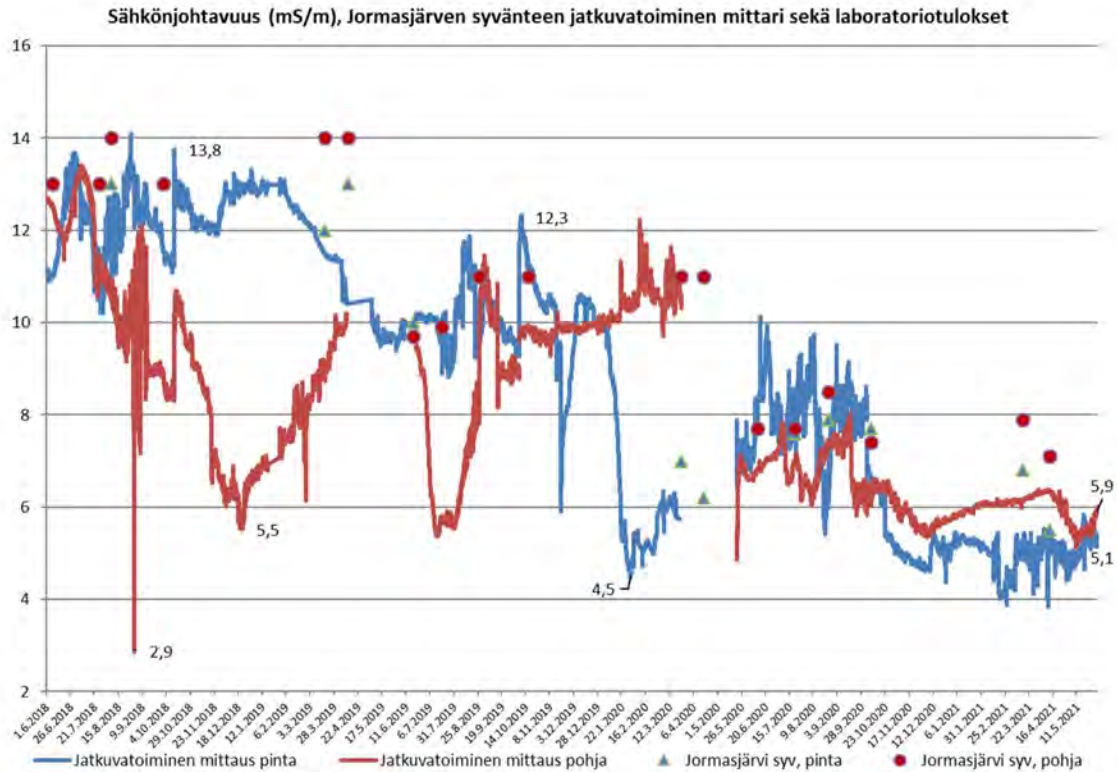
Jatkuvatoimisen mittausaineiston perusteella vesien sähkönjohtavuudet ovat olleet maltillisia läpi talven ja keskimäärin pienempiä kuin aikaisempina talvina. Myös talvikerrostuneisuuden tasoerot ovat olleet pienempiä tänä vuonna ja vesipatsaan johtavuudet tasoittuivat jo huhtikuussa jäiden lähtiessä. (Kuva 4-10)

Kuva 4-10. Jormasjärven jatkuvatoimisen mittausaseman sähkönjohtavuudet kesäkuusta 2018 alkaen. Kuvaajassa esillä myös laboratoriossa määritettyjen vesinäytteiden sähkönjohtavuudet. Jatkuvassa aineistossa on jonkin verran katkoksia, lähinnä jääolosuhteista johtuen.

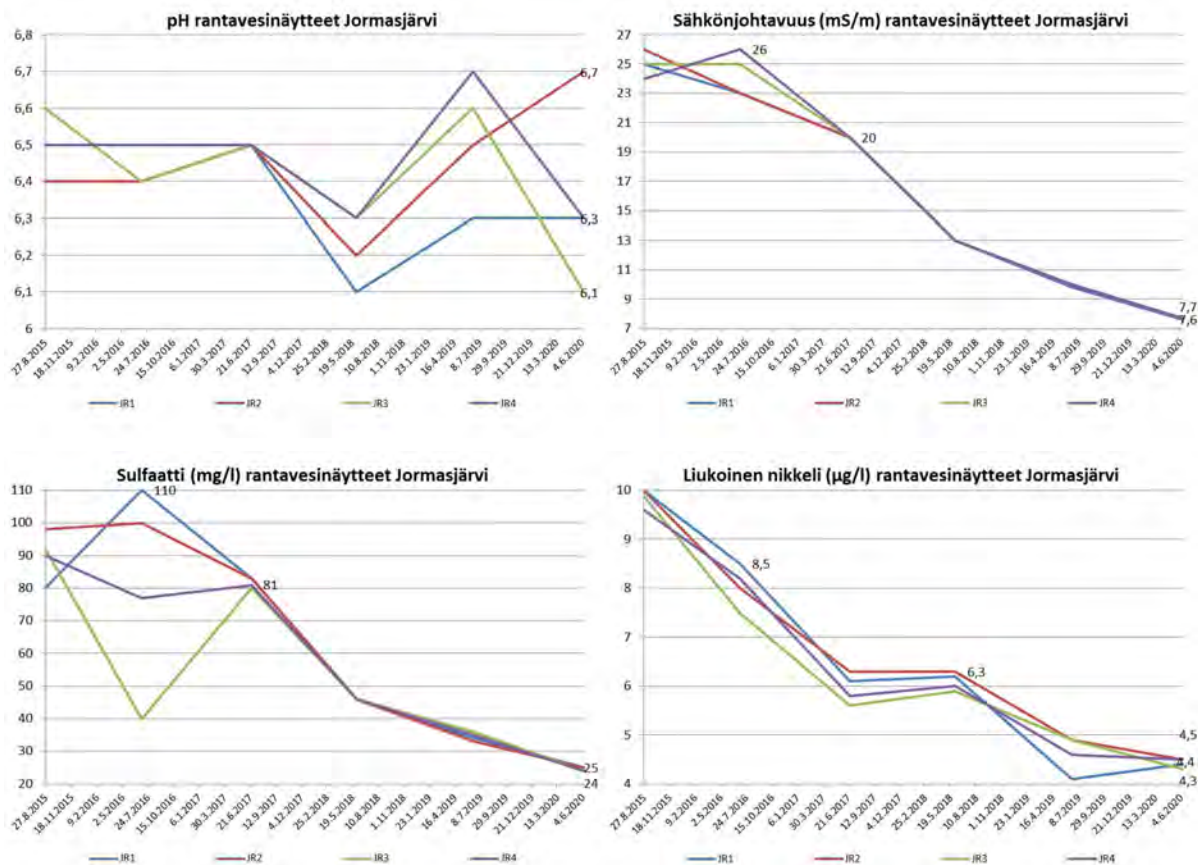
Jormasjärven rantavesinäytteitä otetaan kesäisin neljältä havaintopisteeltä. Vedenlaatu on parantunut lineaarisesti vuodesta 2017 alkaen, kesäkuussa 2020 esimerkiksi nikkelipitoisuudet ovat jo lähellä taustapitoisuuksia. Seuraava näytteenotto pisteillä on kesällä 2021. (Kuva 4-11)

Kuva 4-11. Jormasjärven rantavesinäytteiden JR1-4 tuloksia elokuusta 2015 alkaen.
