**TERRAFAME OY****TUOTANTOALUEEN  
YMPÄRISTÖMELUMITTAUKSET  
8.-9.5.2023 & 28.10.2023**

Tämä raportti korvaa 14.8.2023 päivätyn raportin

| Raportti: | TERRAFAME OY TUOTANTOALUEEN YMPÄRISTÖMELUMITTAUKSET<br>8.-9.5.2023 & 28.10.2023 |

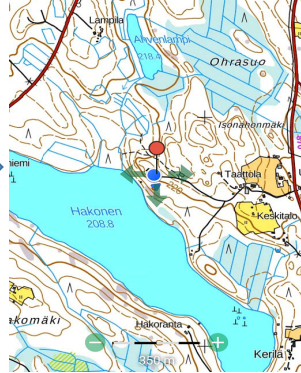
Mittauspiste kartalla:

Mittauspiste sijaitsi noin 2,2 km päässä tuotantoalueesta. Mittari oli suunnattu kohti tuotantoalueelta kuuluvaa melua. Tuotantoalueelta oli kuultavissa koneiden ääniä, kiviaineen kippausääniä, kumahuksia. Liikenteen melu oli lähes jatkuvaa mittauksen aikana. Liikennemelun ollessa vähäisintä, keskiäänitaso oli noin 42 dB. Kuulohavaintojen perusteella melussa ei havaittu impulssimaisuutta. Taajuustarkastelun perusteella melussa ei havaittu kapeakaistaisuutta. Mittauksen aikana oli hieman lunta maassa.

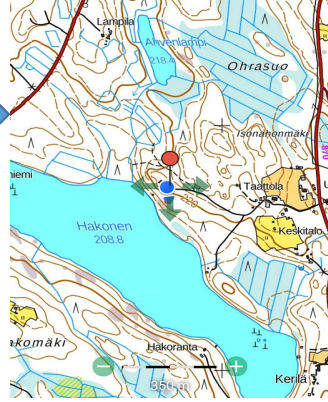
Mittauspiste kartalla:

Mittauspiste sijaitsi noin 2,2 km päässä tuotantoalueesta. Mittari oli suunnattu kohti tuotantoalueelta kuuluvaa melua. Tuotantoalueen melu kuului vaimeana hurinana ja kumahuksina mittauspisteelle. Liikennemelu oli vähäisempi kuin päivällä. Muita häiriöääniä ei havaittu. Kuulohavaintojen perusteella melussa ei havaittu impulssimaisuutta. Taajuustarkastelun perusteella melussa ei havaittu kapeakaistaisuutta.

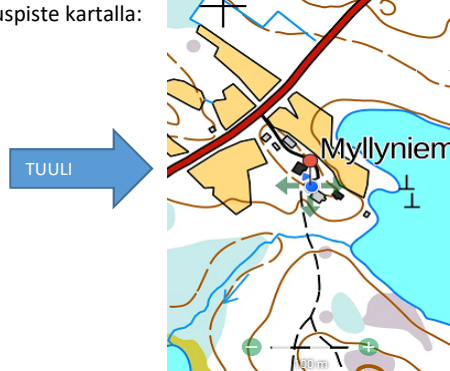
Mittauspiste kartalla:

Mittauspiste sijaitsi noin 2 km päässä tuotantoalueesta. Mittari oli suunnattu kohti tuotantoalueelta kuuluvaa melua. Tuotantoalueen melu kuului tasaisena hurinana sekä ajoittaisina paukahduksina mittauspisteelle. Liikenteestä johtuneet häiriöäänet on poistettu keskiarvolaskennasta. Taajuustarkastelun perusteella melussa ei havaittu kapeakaistaisuutta. Mittausten aikana oli hieman lunta maassa.

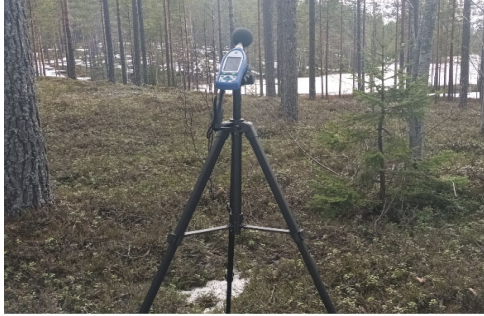
Mittauspiste kartalla:

Mittauspiste sijaitsi noin 2,5 km päässä tuotantoalueesta. Mittari oli suunnattu kohti tuotantoalueelta kuuluvaa melua. Tuotantoalueen melu kuului tasaisena huminana sekä satunnaisina kumahuksina ja ajoneuvojen ääninä (kiihdytys, hiljennys) mittauspisteelle. Häiriöäänet aiheutuvat lähinnä lintujen äänistä ja olivat vähäisiä suhteessa mittausjaksoon, joten niitä ei ole poistettu keskiarvosta. Taajuustarkastelun perusteella melussa ei ole havaittu kapeakaistaista melua. Kuulohavaintojen perusteella melussa ei havaittu impulssimaisuutta. Mittausten aikana oli hieman lunta maassa.

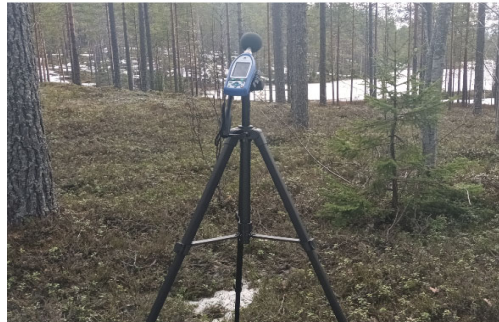
Mittauspiste kartalla:

Mittauspiste sijaitsi noin 2,5 km päässä tuotantoalueesta. Mittari oli suunnattu kohti tuotantoalueelta kuuluvaa melua. Tuotantoalueen melu kuului tasaisena huminana mittauspisteelle. Lisäksi kuului vaimeasti työkonoiden äänet Kalliojärven tien suunnalta. Häiriöäänet aiheutuvat lähinnä lintujen äänistä ja olivat vähäisiä suhteessa mittausjaksoon, joten niitä ei ole poistettu keskiarvosta. Taajuustarkastelun perusteella melussa on havaittavissa kapeakaistaisuutta 125 Hz alueella. LAeq taso on kuitenkin niin matala, ettei kapeakaistaisuuskorjauksella (+ 5dB) katsota olevan merkitystä. Kuulohavaintojen perusteella melussa ei havaittu impulssimaisuutta. Mittausten aikana oli hieman lunta maassa.
