## **TERRAFAME OY**

Selvitys pohjavesien pilaantuneisuudesta ja puhdistustarpeesta sekä  
primääriliuotusalueen maaperään kohdistuvista päästöistä

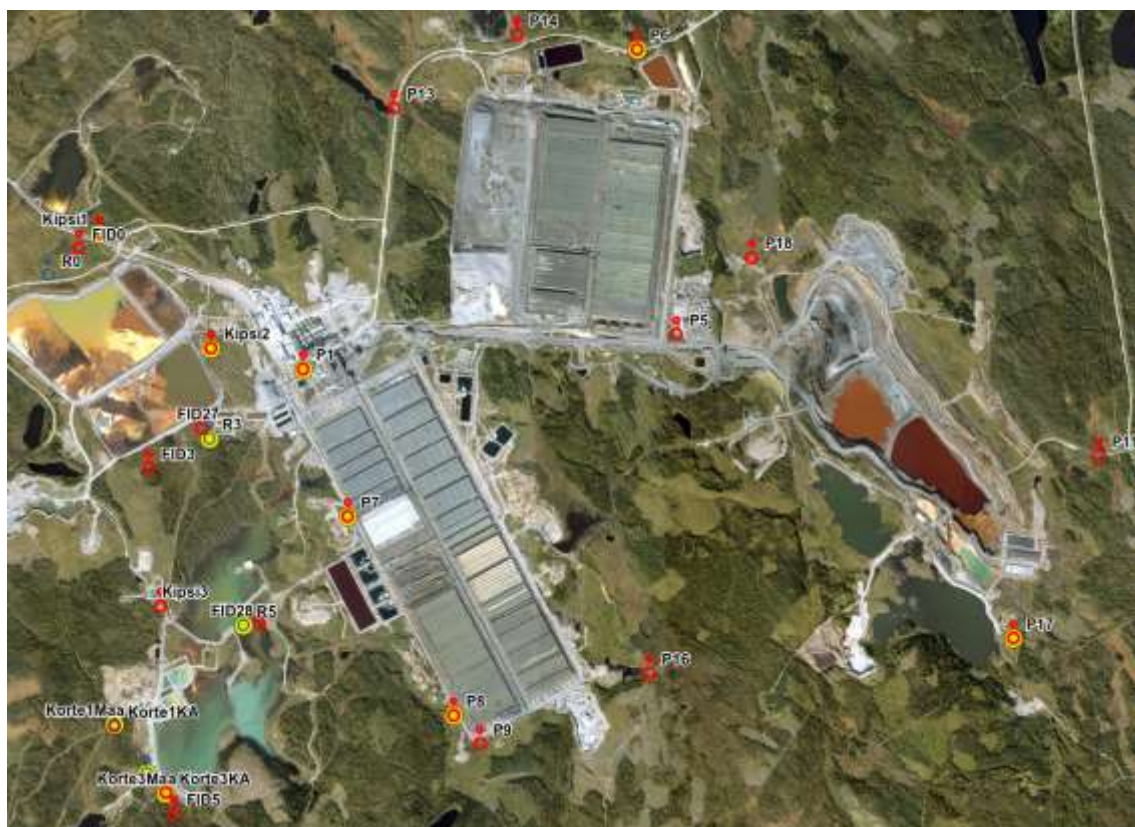
**Kuva 1. Pohjaveden tarkkailupisteet ja vuoden 2015 pohjavesitarkkailun perusteella tulkitut pisteet, joissa todettu laatupoikkeama (keltainen korostus).**

Terrafamen kaivoksen, entisen Talvivaaran kaivoksen, alueella on tehty pohjavesitarkkailua vuodesta 2008 alkaen. Viimeisin raportti on valmistunut vuoden 2015 seurannan tuloksista (Ihanamäki 2016). Raportin mukaan pohjaveden laadussa on havaittu muutoksia Kortelammen alueen tarkkailupisteissä, joissa pohjavedessä on havaittavissa happamoitumistrendi ja sulfaatti- ja metallipitoisuudet ovat kohonneet. Erityisesti muutoksia on havaittu pisteessä R5. Lisäksi tehdasalueella putkessa P1 ja Kuusilammen avolouhoksen kaakkoispuolella olevassa tarkkailupisteessä P17 pohjavesi on hapanta ja metallipitoisuudet ovat korkeita (Kuva 1).

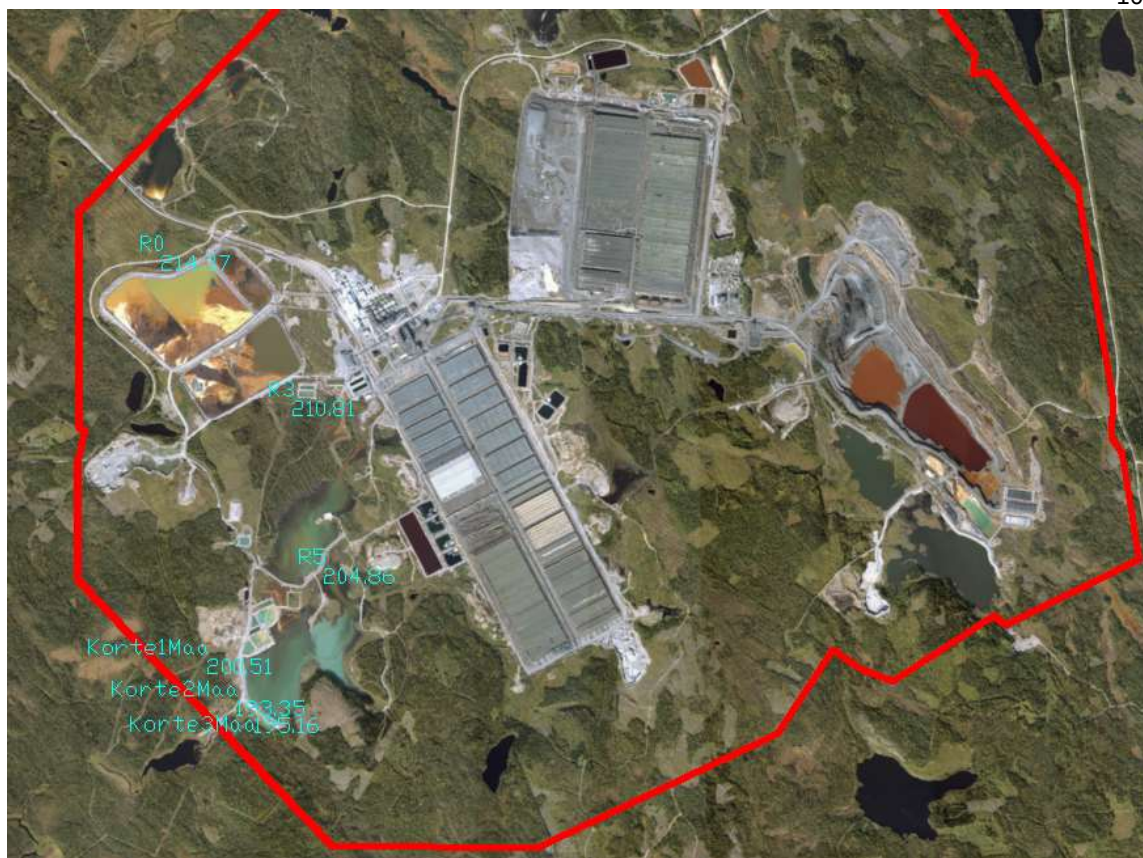
**Kuva 4. Maapohjaveden havainnot kesällä 2015.**

Alueen pohjavesiin vuoden 2005 jälkeen vaikuttaneita tekijöitä ovat laajat primääri- ja sekundääriliuotusalueiden rakentamiset, laaja-alaiset kipsisakka- ja jätevesialtaat sekä malmin ja tarvekiven louhinta (Kuva 6). Sekundääriliuotuskenttä sijoittuu aiemmin määritellyn vedenjakajan läheisyyteen, sen pohjoispuolelle. Avolouhoksen osalta vesipinnan korkeudella on hyvin suuri merkitys sille, miltä alueelta pohjavedet voivat virrata louhokseen. Sama pätee myös alueen altaisiin. Avolouhoksen osalta on myös mahdollista, että mikäli louhokseen varastoitujen vesien vedenpinta on korkealla suhteessa ympäröivään alueeseen, siitä voi teoriassa aiheutua louhosveden virtausta louhoksesta poispäin kallioruhjeita pitkin. Louhoksen vedenpinnan ollessa ympäröivän alueen vedenpintaa alempana (nykyisen kaltainen tilanne), vallitseva virtaussuunta on kuitenkin kohti louhosta. Pohjavesipinnoista on esitetty vuoden 2015 alkukesästä tehdyt mittaukset, maapohjavesi Kuva 4 ja kalliopohjavesi Kuva 5.

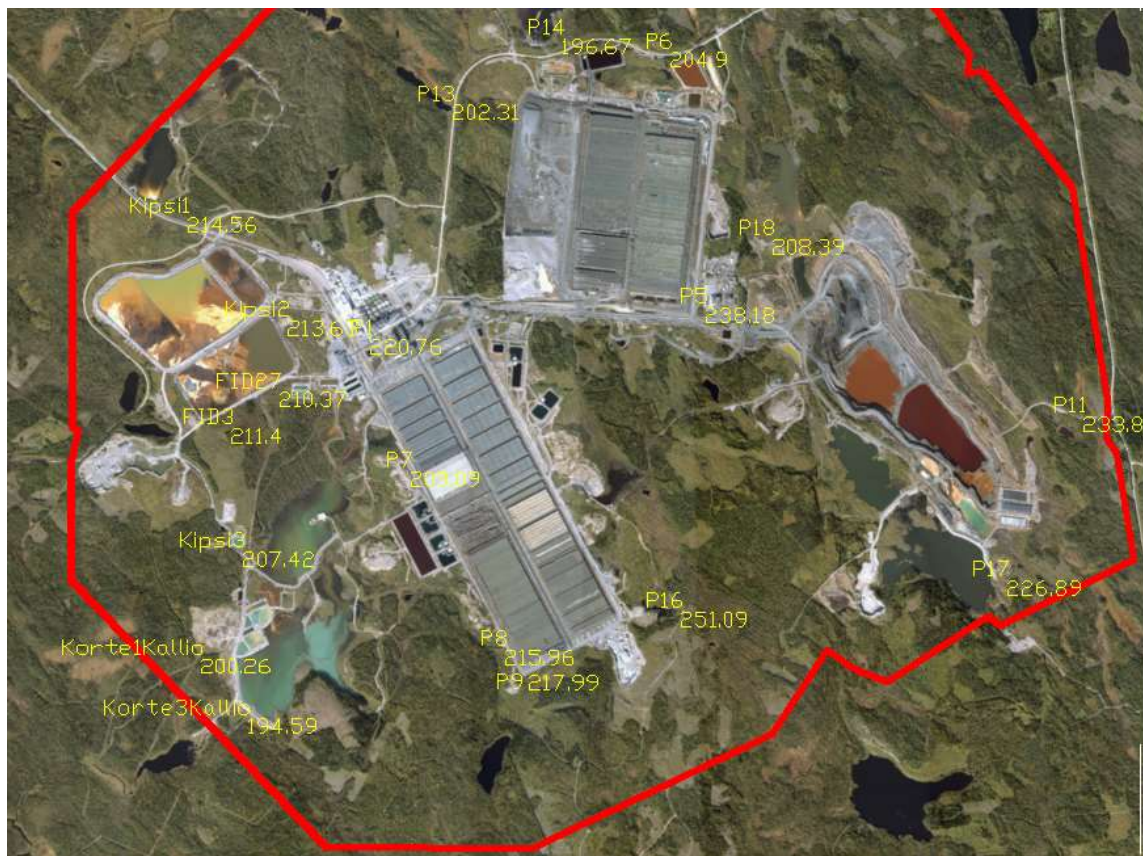
**Kuva 5. Kalliopohjaveden havainnot kesällä 2015.**

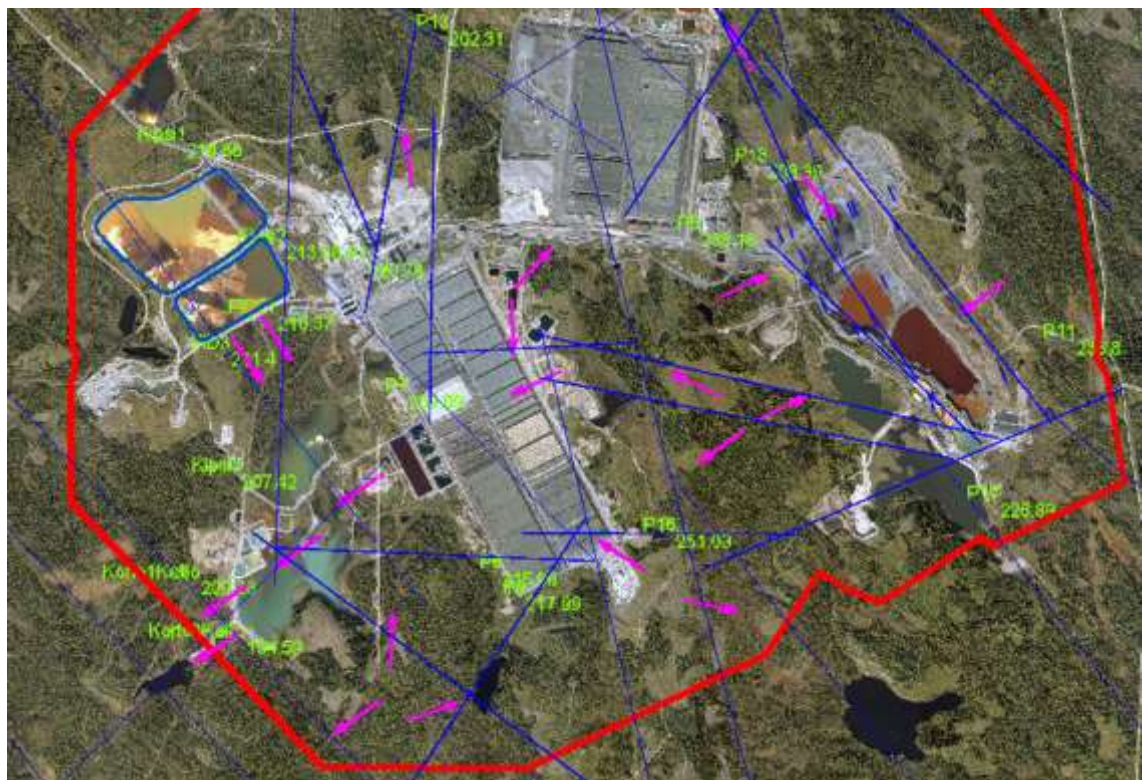
Kuva 6. Vuoden 2005 pohjavedenjakajia (Kuva 2) vastaava alue vuoden 2015 ilmakuvassa, ruhjevyöhykkeet (sininen), kalliopohjavedenpinnat 2015 ja arvioidut virtausnuolet (magenta).

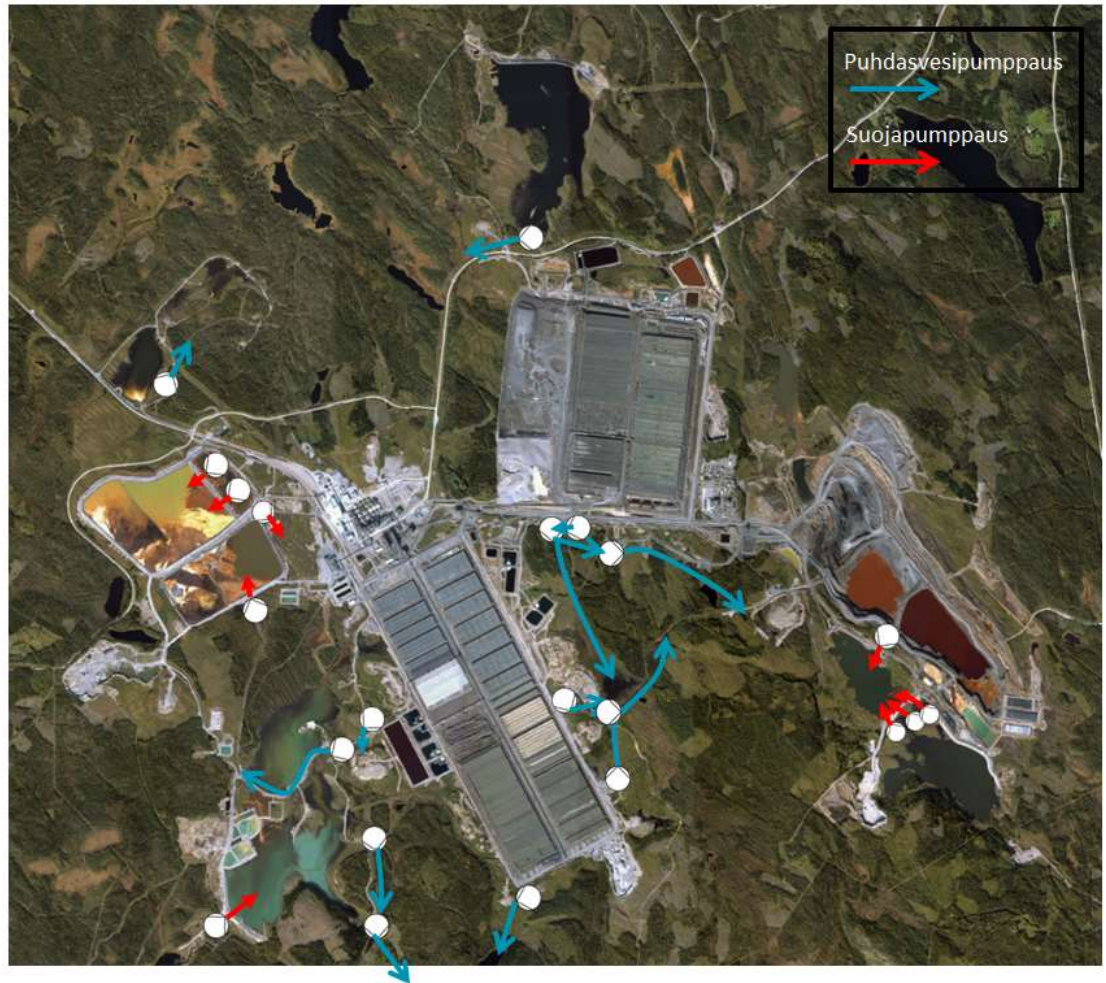
Kuva 7. Suojapumppaukset (suotovesi) ja puhdasvesipumppaukset (TerraFame Oy).

Alueella on käynnissä myös puhdasvesipumppauksia, jotka osaltaan vähentävät pohjaveden muodostumista kriittisillä alueilla. Puhtaiden vesien erottamisen ensisijainen tarkoitus on pienentää kaivosalueen valuma-aluetta sekä tiettyjen pumppauksen osalta (primääriliuotusalueen länsipuoli ja sekundääriliuotusalueen eteläpuoli) myös estää vesien valuminen liuotuskenttien alle (Kuva 7).

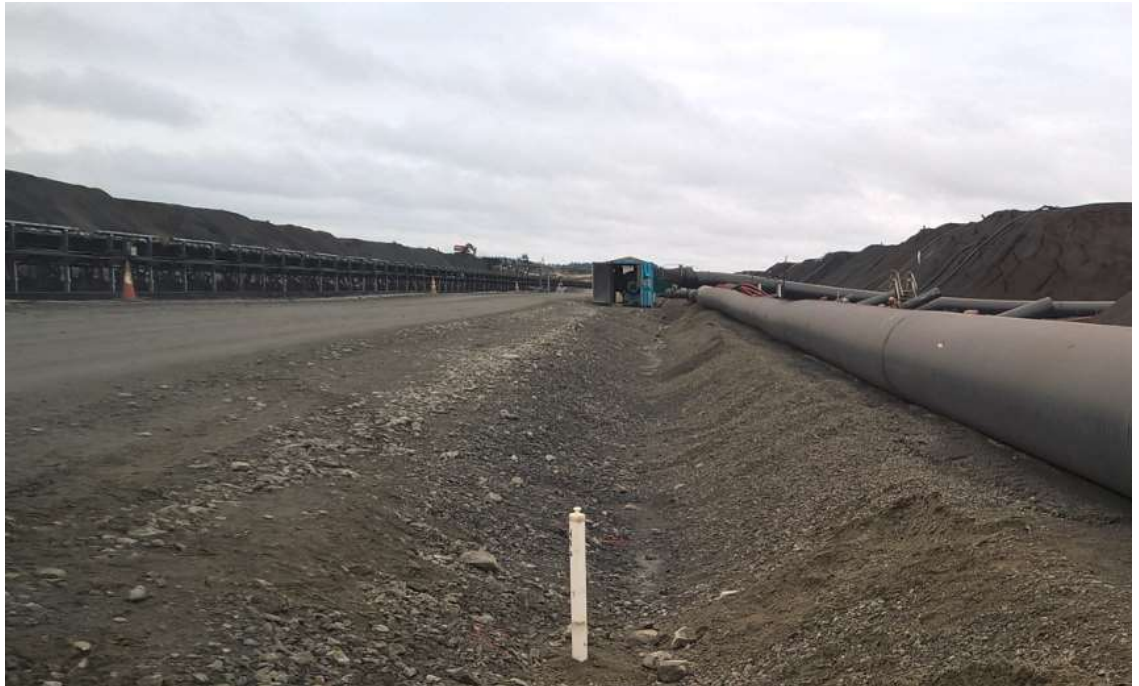
**Kuva 11. Yleiskuva primääriliuotusalueen keskikaistalta.**

Primääriliuotusalueen keskellä, ns. keskikaistalla ei ole suojarakenteita. Alla esitetään yleisnäkymä keskikaistan alueelta (Kuva 11).

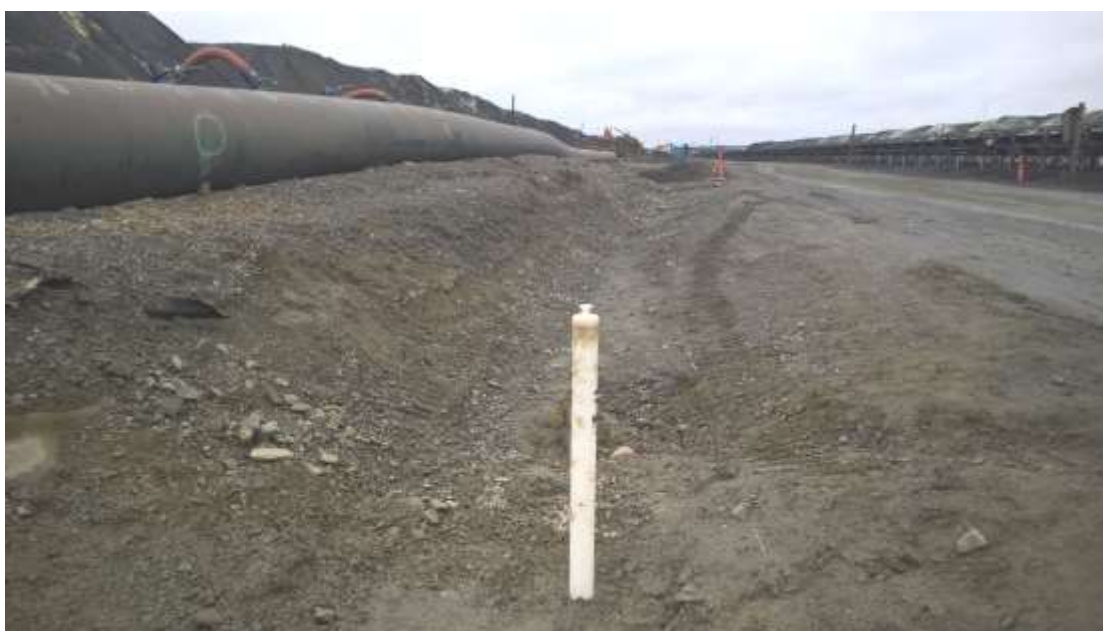
**Kuva 15. Putki TF2. Kuvaussuunta luoteeseen.**
