**Neljännesvuosiraportti (2/4) 2017**

**8.9.2017**

# **TERRAFAME OY**

## **KAIVOKSEN PINTA- VESIEN TARKKAILU VUONNA 2017 – Q2**

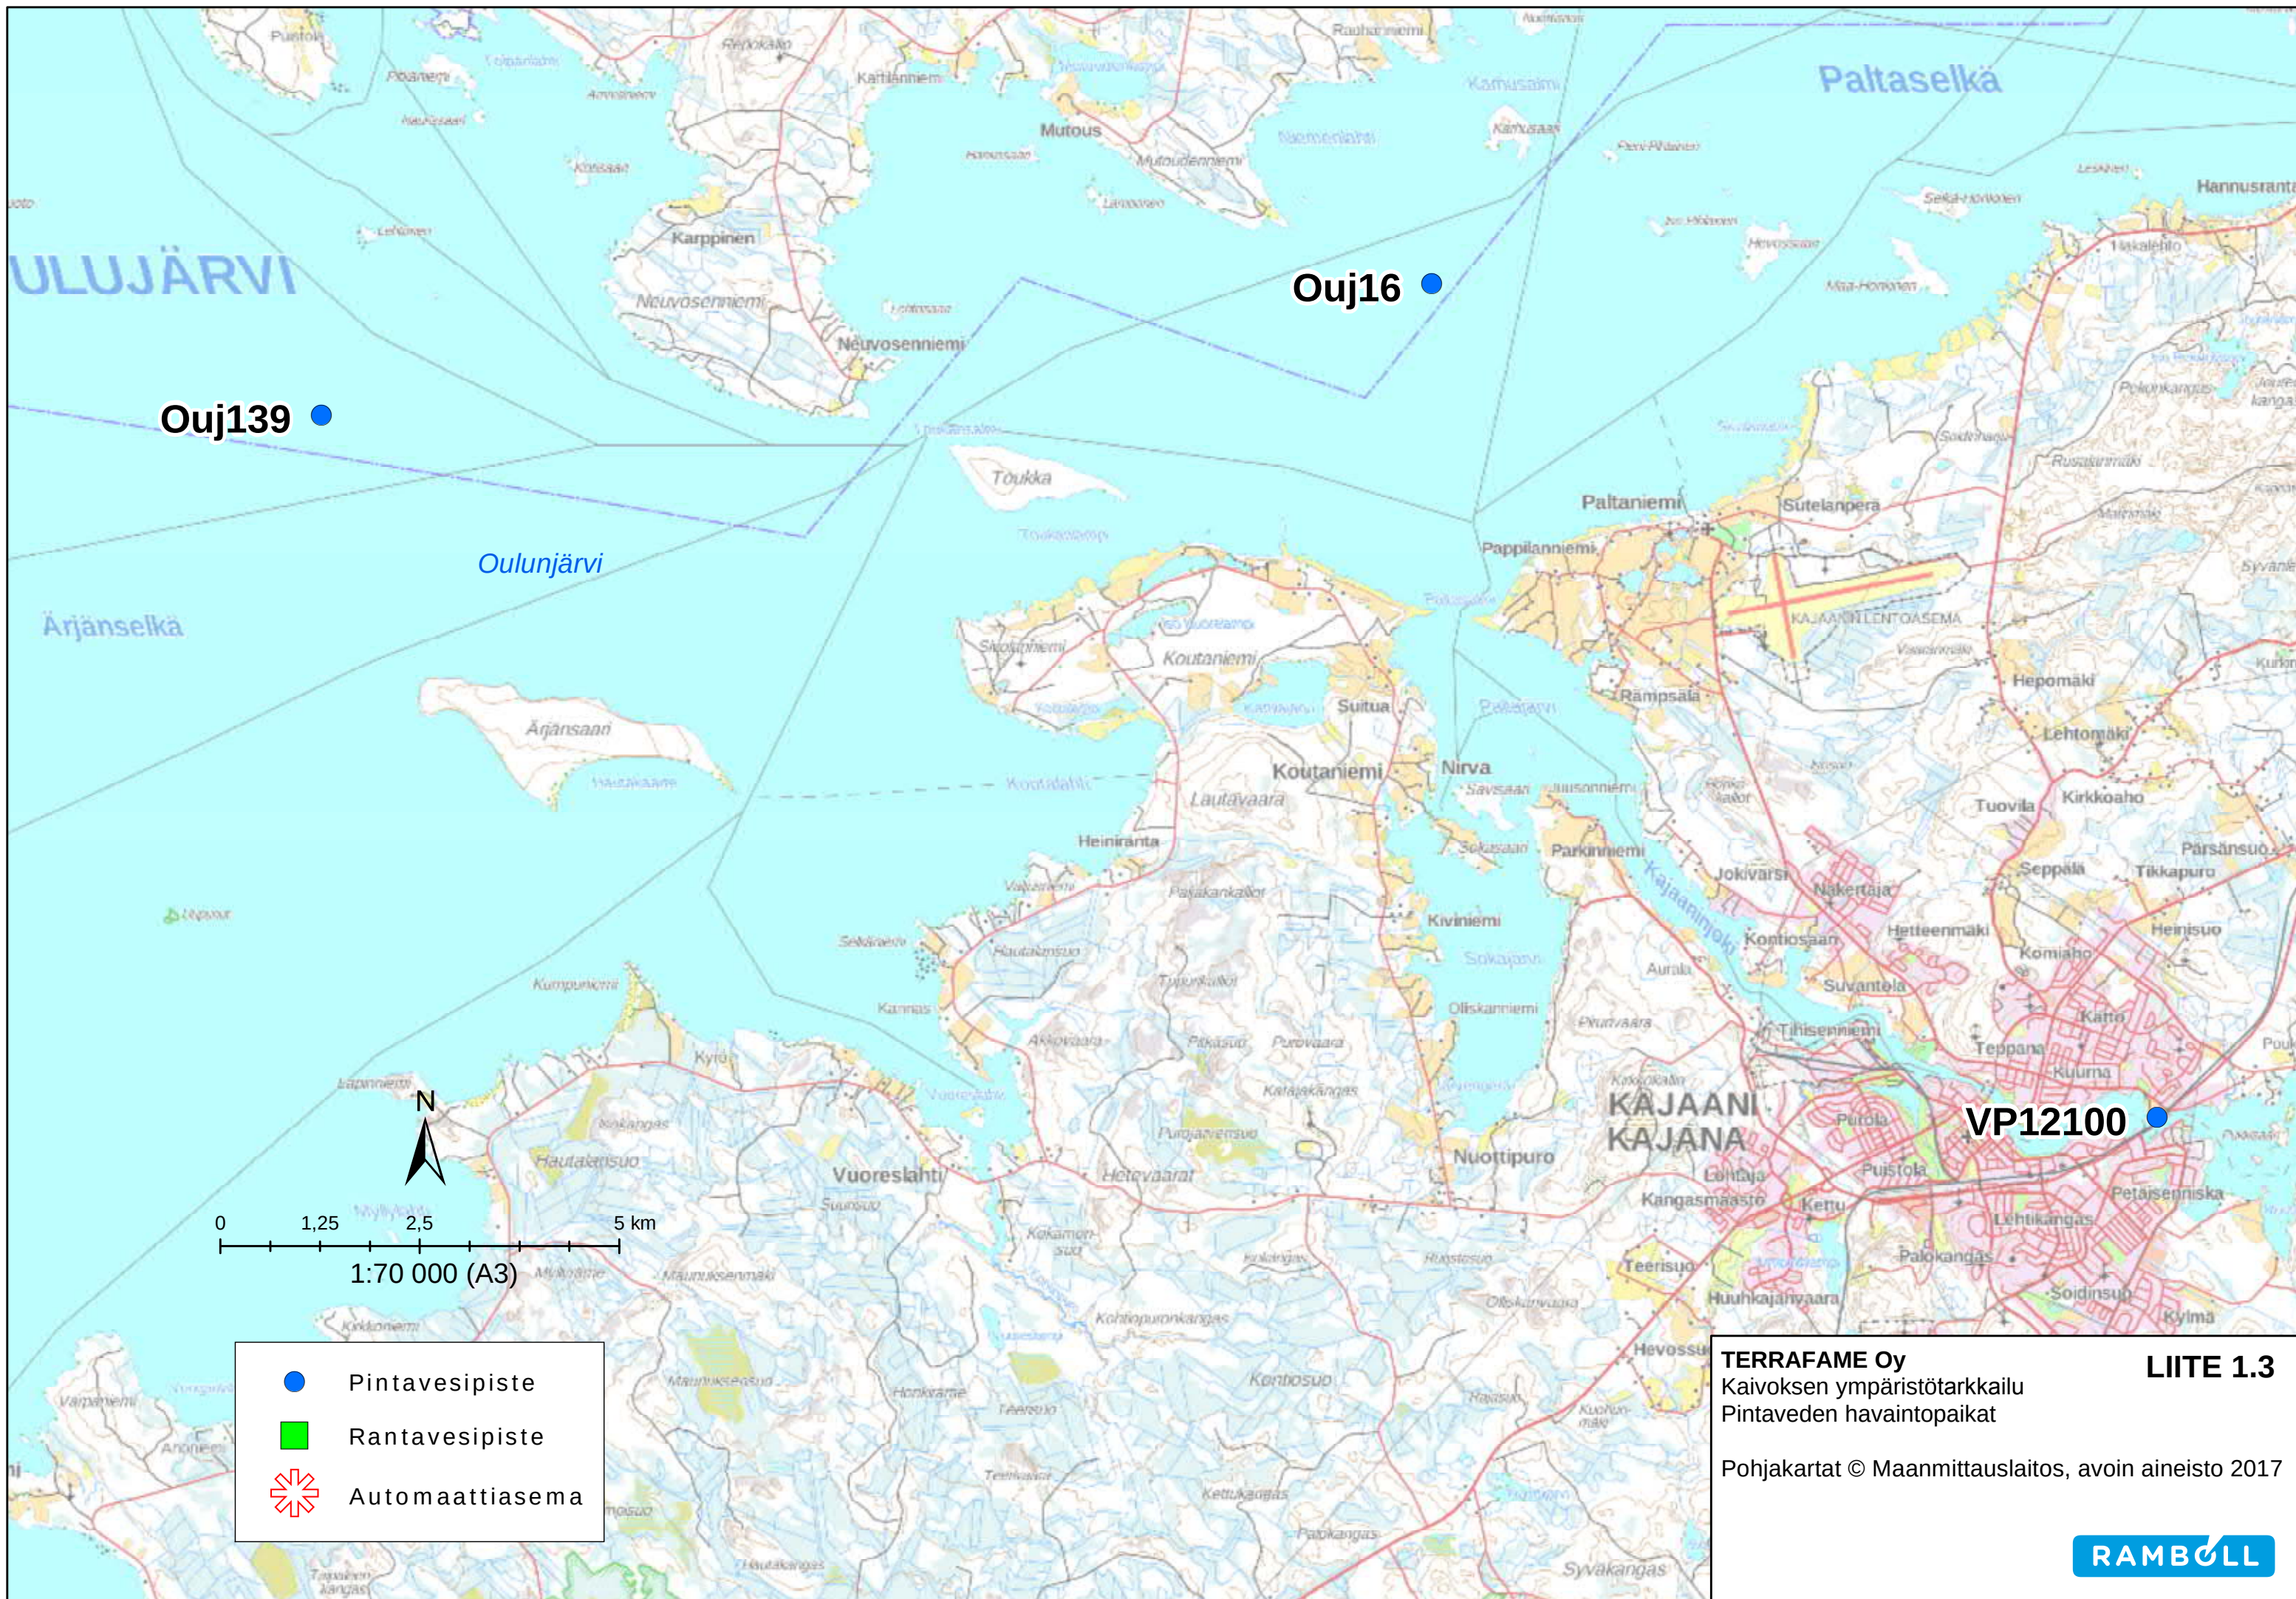
### **TARKKAILUALUE JA NÄYTTEENOTTOPAIKAT**
