Eurofins Ahma Oy
11.9.2020

TERRAFAME OY KAIVOKSEN PINTAVESITARKKAILU Q2/2020

TERRAFAME OY, KAIVOKSEN PINTAVESITARKKAILU Q2/2020

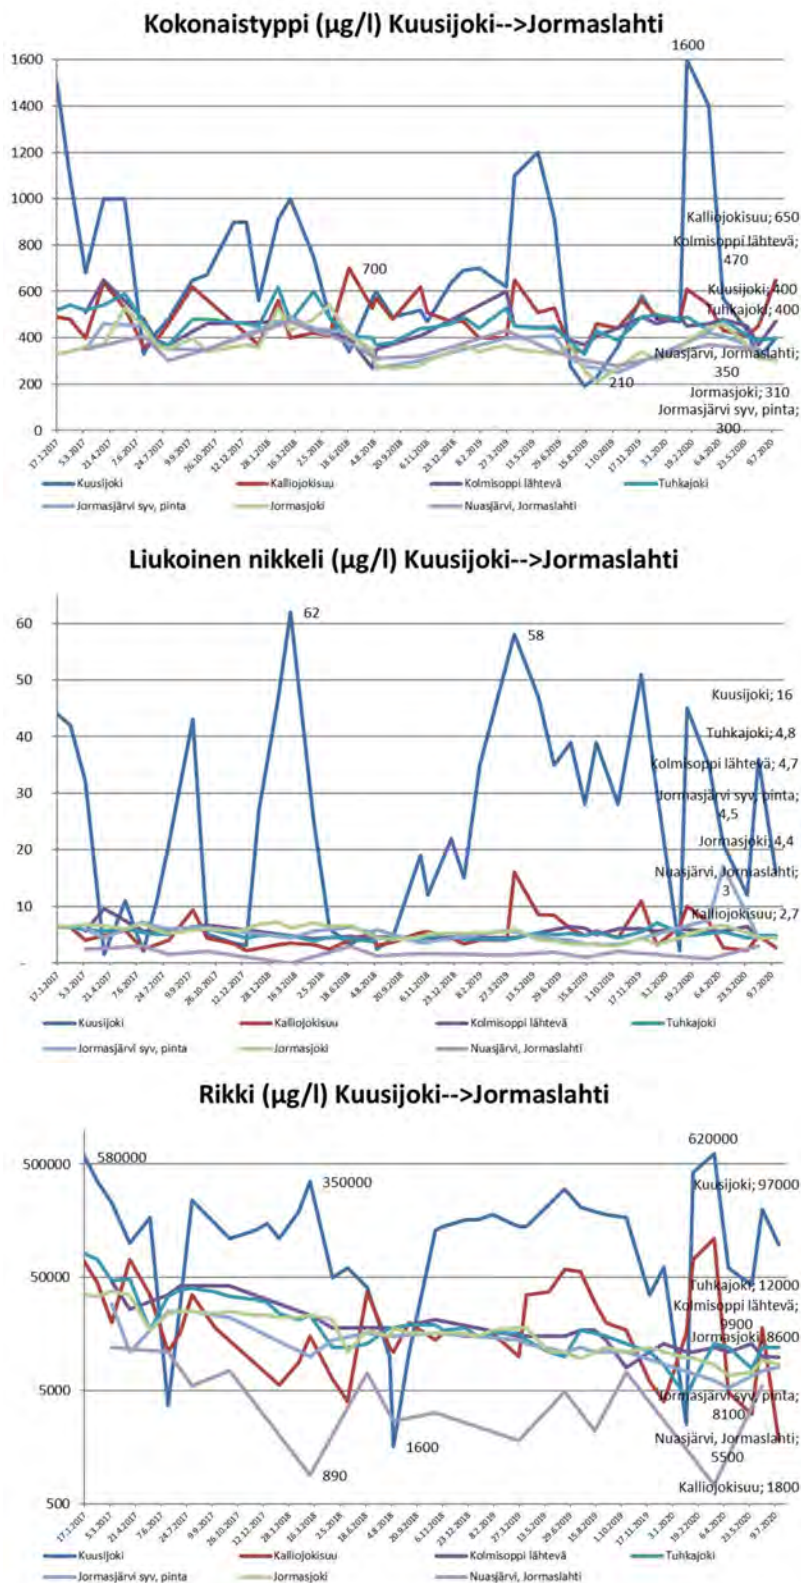
Kuva 3-1. Oulujoen suunnan keskeisiä tuloksia näytepisteiltä Kuusijoki→Jormaslahti. Jokipisteiltä on kuvaajassa esillä viimeaikaisempia lukuarvoja. *Osa kuvaajista logaritmisella asteikolla.**Kuusijoen pH-arvot 11,1 (4/2017), 10,3-10,7 (10-12/2017) ja 9,8 6/2018 eivät näy pH-kuvaajassa skaalauksessa johtuen.

Kuvassa 3-1 on esitetty muutamien keskeisten parametrien tutkimustuloksia vuoden 2017 alusta alkaen luonnollisen purkureitin varrelta eli Kuusijoelta Nuasjärven Jormaslahdelle. Kolmisopen ja Jormasjärven näytteistä kuvaajissa on mukana yhden metrin tulokset, jokiosuuksilta on kuvaajissa esitetty myös viimeisimpien vesinäytteiden tulokset. Yleisesti trendit ovat laskevia Kolmisopelta eteenpäin, varsinkin rikkipitoisuudet ovat laskeneet huomattavasti viime vuosina, kuten myös sulfaatti ja sitä kautta sähkönjohtavuus. Tänä keväänä vesiä Kuusijoen suuntaan alettiin johtamaan jo helmikuun vaihteessa (Kuvat 2-2 ja 2-3) eli luontaisten alivirtaamien aikaan. Tällöin juoksutusvesien indikoivat pitoisuudet nousivat Kalliojoella, mutta Kolmisopelta eteenpäin juoksutusvesien suhteellinen lisäys vesistöihin ei ollut enää niin selkeä. Jormasjärvellä liukoisen nikkelin pitoisuudet nousivat maaliskuun vaihteessa tarkkailupisteiden pintavesinäytteissä tasolle 7,6-17 µg/l, laskien kesäkuussa tasolle 4,4-4,5 µg/l. Toisella juoksutusjaksolla, ylivirtaamien aikaan huhti-toukokuun vaihteessa vastaavia muutoksia ei ollut havaittavissa. Toukokuun lopun juoksutukset näkyivät Kuusi- ja Kalliojoen tuloksissa, muttei näiden alapuolisilla tarkkailupisteillä. (Kuva 3-1)

Härkäpuron alapuolisen Kuusijoen vedenlaatua tarkkaillaan kuukausittain ja joen veden laatu vaihtelee juoksuolosuhteiden sekä Härkäpuroilta tulevien vesien mukaan. Kevään juoksuksien käynnistytessä Latosuon kautta jo alivirtaamakaudesta eli helmikuussa 2020 nosti juoksuvesistä indikoivien parametrien pitoisuuksia huomattavasti. Kesäkuuhun mennessä pitoisuudet olivat palautuneet vuodenaikaan verrattaessa tavanomaisille tasoilleen. (Kuva 3-1)

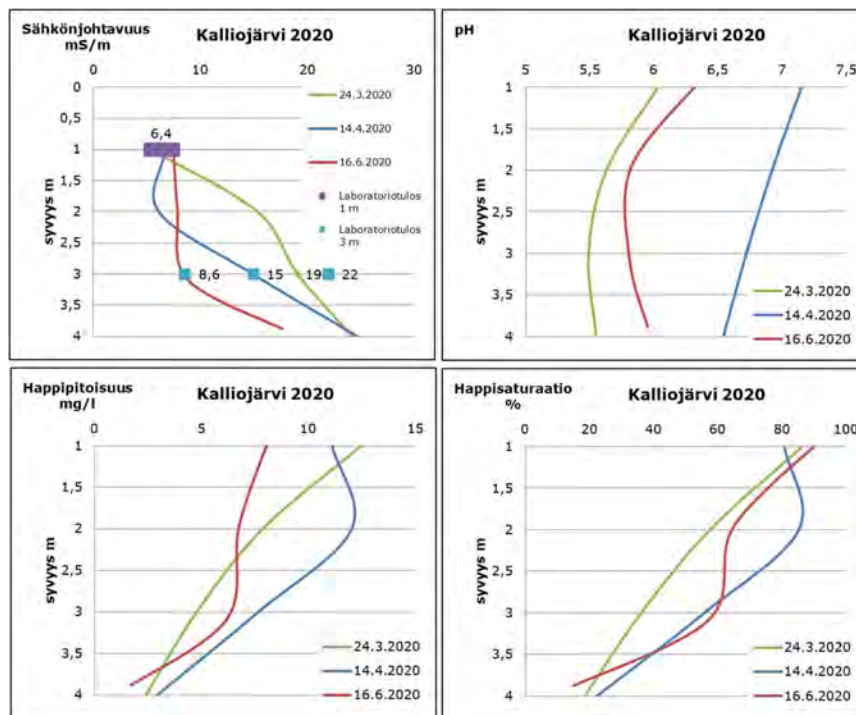
Kuva 3-4. Kalliojärven kenttämittausten tulokset vuodelta 2020. Sähkönjohtavuuskuvaajassa on esitetty myös laboratoriotulokset samaisilta kierroksilta ja syvyyksiltä.

Kalliojärven vesipatsaan kerrostuneisuuden häviäminen on havaittavissa myös kenttämittauksissa. Tuloksissa ei ole havaittavissa jyrkkiä harppauskerroksia syvyyden funktiona, joten järven vedenkierto näyttäisi toimivan, joskin alusveden happitilanne ei ole missään vaiheessa ollut erityisen hyvä vuonna 2020. Kesäkuun kierroksella sähkönjohtavuus nousi hieman (18mS/m) syvyydeltä 3 metriä syvemmälle mentäessä, mutta johtavuus oli erittäin pientä (vrt. Kuva 3-3). Kalliojärven sähkönjohtavuuden kenttämittauksien yhteyteen on merkitty myös laboratoriotulokset samaisilta näytteenottokierroksilta. Kenttämittausten ja laboratorion tulosten yhteneväisyys on erittäin hyvällä tasolla, ainoa tilastollisesti merkittävä yli >10% eroavaisuus on havaittavissa maaliskuun kierroksen aikaan 19 vs 22 mS/m. Hapen ja pH:n osalta vastaavaa tarkastelua ei ole mielekästä tehdä, koska kyseiset parametrit muuttuvat ajan funktiona. (Kuva 3-4)

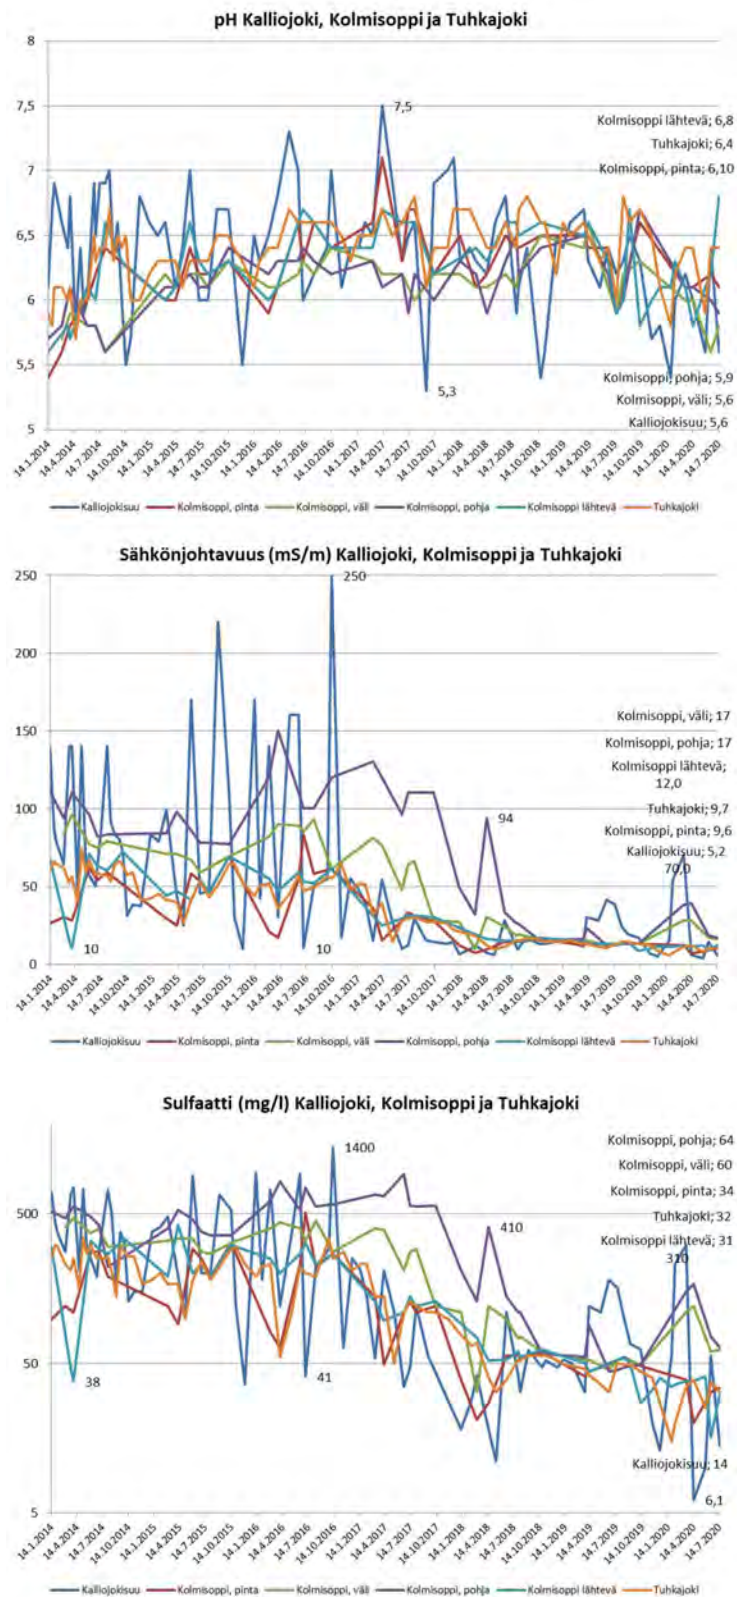
Kuva 3-6. Kalliojoen, Kolmisopen ja Tuhkajoen keskeiset tulokset vuodesta 2014 alkaen. Huomaa kuvaajien logaritmiset asteikot. Kuvaajissa esillä viimeisimmät eli heinäkuun näytteiden tulokset.

Yleisesti Kalliojoen, Kolmisopen sekä Tuhkajoen vesinäytteiden tulokset olivat yhteneväisiä edellisiin tarkkailutuloksiin ja mm. sulfaatti- sekä metallipitoisuuksien osalta selvästi alle vuosien 2014-2016 tulosten. Kevään 2020 edellisvuosia suuremmat juoksutukset nostivat hetkellisesti pitoisuuksia kaikilla pisteillä helmikuuhuhtikuussa, mutta laskeva trendi luonnehtii edelleen sulfaatti- ja alkalimetalli- mukaan lukien rikkipitoisuuksia sekä johtavuutta. Nikkelipitoisuudet ovat laskeneet jo lähelle alueen taustatasoja. (Kuva 3-6)

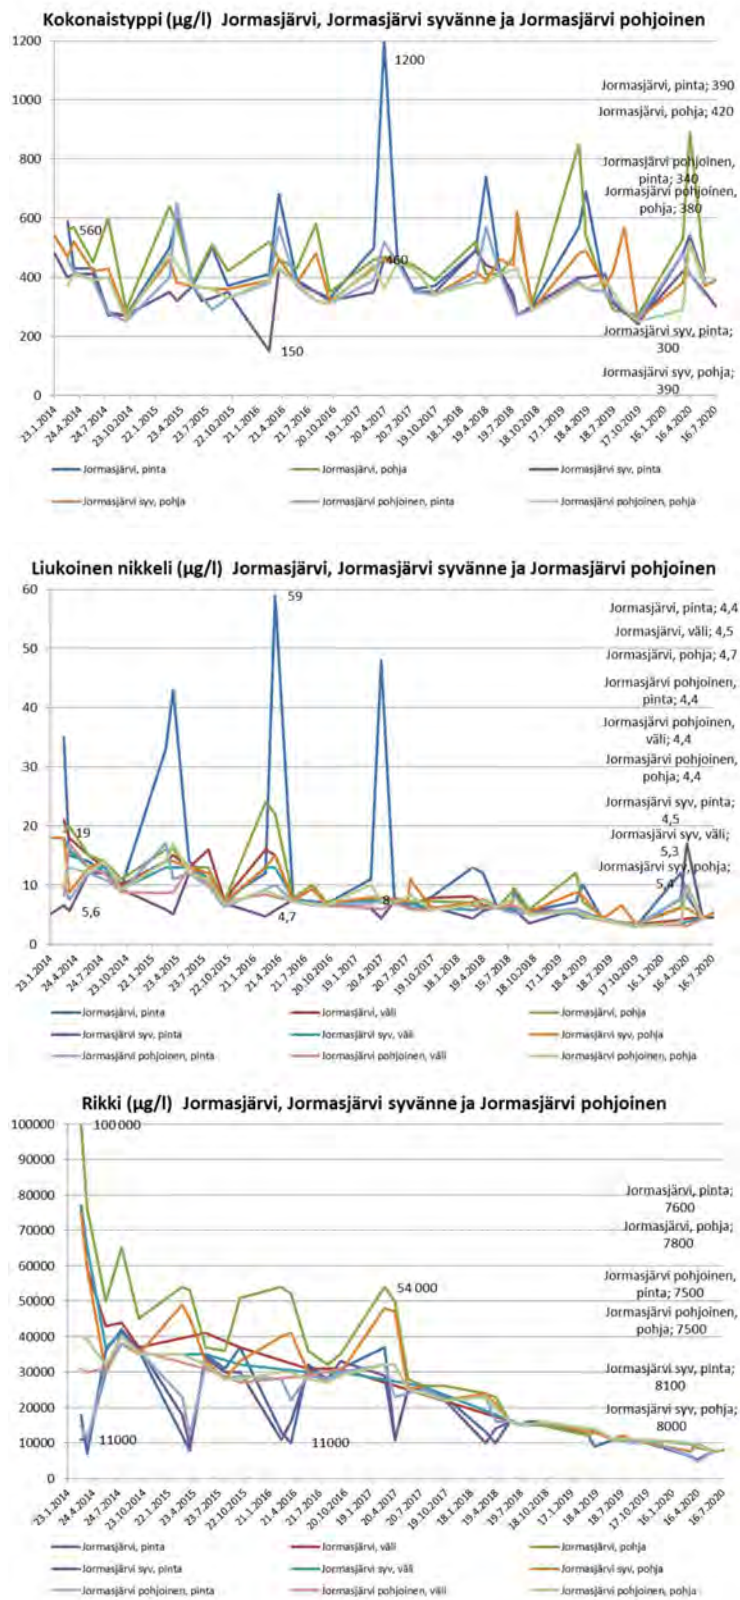
Kuva 3-8. Jormasjärven näytteenottopisteiden keskeiset tulokset vuodesta 2014 alkaen. Kuvaajissa esillä viimeisimmät eli heinäkuun näytteiden tulokset.

Jormasjärven tulokset olivat tavanomaisia, sulfaatin sekä metallipitoisuuksien laskevat trendit jatkuivat edelleen, kuten myös pH-arvojen pienenoinen nousu. Edellä mainitut parametrit ovat palautumassa lähelle taustapitoisuuksiaan vuosien 2014/2015 huippupitoisuuksista. Pohjanäytteiden happitulokset paranivat kevätkierron myötä, talvisin alusvesien happitilanne on heikko. Kuvaajissa on nähtävissä myös muut vuodenkierron aiheuttamat muutokset vesipatsaan ominaisuuksissa. Esimerkiksi sähkönjohtavuudet laskevat yleisesti keväisin sulamisvesien vaikutuksesta, kunnes kevätkierron myötä vesipatsas sekoittuu ja johtavuudet tasoittuvat. Vedenlaadun parantuessa ero päällis- ja alusveden välillä on pienentynyt. (Kuva 3-8)

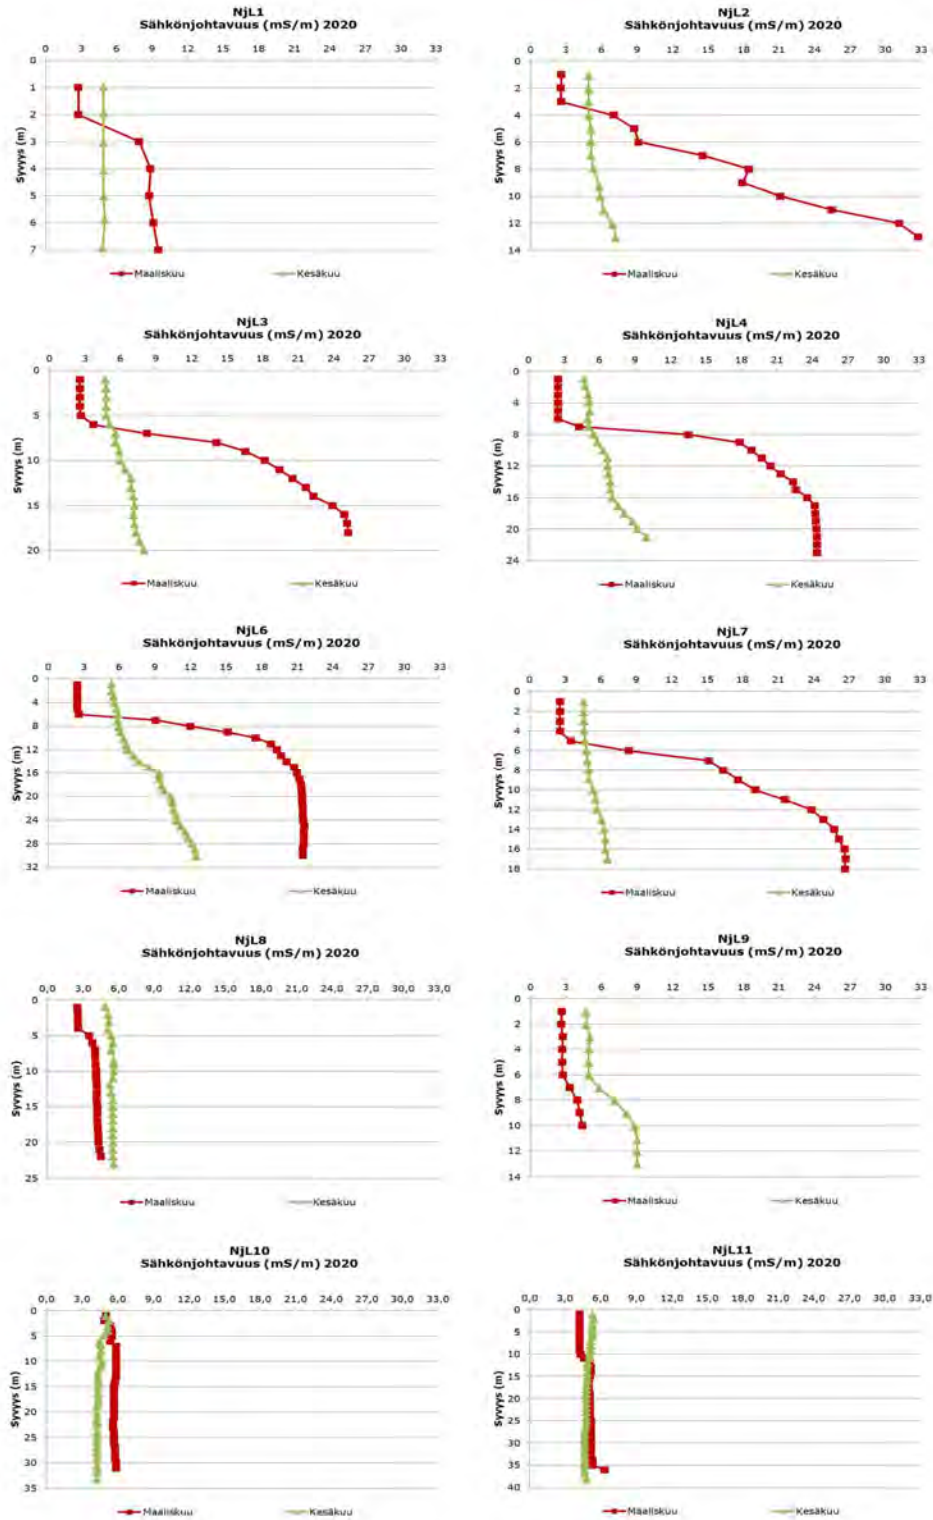
Kuva 3-15. Leviämiskartoitusta varten tehtyjen kenttämittausten sähkönjohtavuudet 2020.

Nuasjärven purkupuutken tarkkailuun liittyvän purkuveden leviämiskartoituksen kenttämittauksia on tehty vuonna 2020 maaliskuu- ja kesäkuussa. Kuvassa 3-15 on esitetty leviämiskartoituspisteiden sähkönjohtavuudet. Avoveden ja kevätkierron myötä maaliskuussa havaittuja selviä harppauskerroksia purkupuutkea lähimmillä

pisteillä ei enää kesäkuussa ole selvästi havaittavissa. Pisteillä NJI8 ja NjL9 johtavuudet ovat sen sijaan nousseet hieman maaliskuusta, sekä pisteellä NjL9 myös harppauskerros korostunut. Johtavuudet ovat kuitenkin edelleen pieniä. (Kuva 3-16)

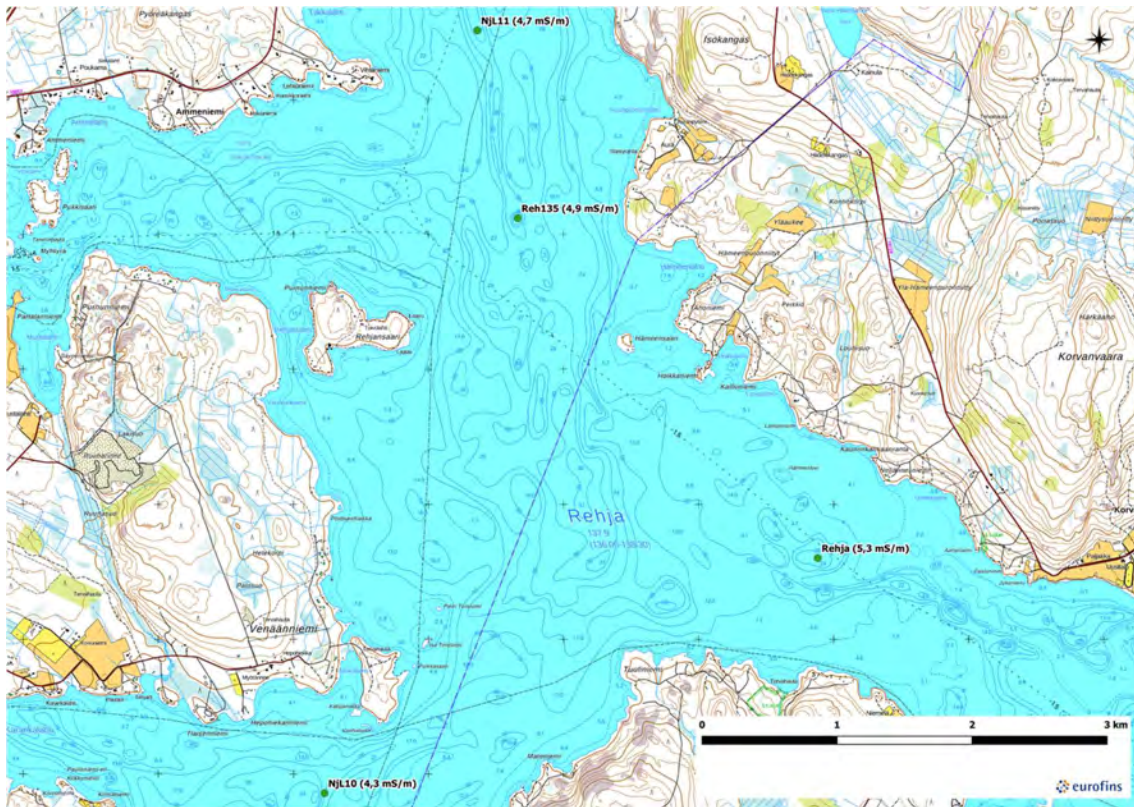
Kuva 3-17. Nuasjärven ja Rehjan kesäkuun 2020 kenttämittausten sähkönjohtavuustulokset metrin korkeudelta pohjasta. Ylinnä aluekartta, alla osasuurennot.

Tarkkailupisteiden sijainti sekä sähkönjohtavuudet metrin etäisyydellä pohjasta on esitetty alla olevilla kartoilla (Kuva 3-17). Maaliskuussa purkupunken läheisiltä pisteiltä (Nj23, Nj46, NjL6, NjL4, Nj35, NjL3, Nj34, NjL7, ja NjL2) mitattiin suuria sähkönjohtavuuden arvoja alusvedessä, tällöin sähkönjohtavuudet olivat myös suurempia kuin vastaavaan aikaan 2019. Kesäkuuhun mennessä juoksumiesien vaikutus on suuntautunut luoteiseen kohti Nuasjärven syvännepisteitä Nj23, Nj35, Nj46 ja NjL6, johtavuudet olivat kumminkin laskussa ko. pisteillä maaliskuun tuloksista (vrt kuva 3-14 ja 3-15). Sen sijaan edellä mainituilta pisteiltä luoteeseen olevilla pisteillä NjL9 ja Nj37 johtavuudet olivat nousussa kesäkuussa.

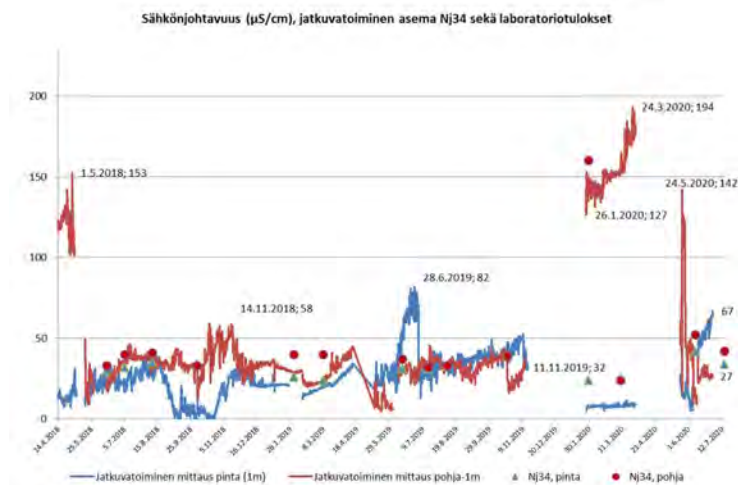
Kuva 3-18. Tarkkailupisteiden Nj34, Nj46 ja Rehja itä jatkuvatoimisen mittausaseman sähkönjohtavuudet huhtikuusta 2018 alkaen. Kuvaajassa esillä myös kronologisesti sidottujen vesinäytteiden sähkönjohtavuudet. Huomaa kuvaajassa sähkönjohtavuuden yksikkönä käytetty µS/cm. Jatkuvassa aineistossa on jonkin verran katkoksia, lähinnä jääolosuhteista johtuen.

Nuasjärven itäisellä mittauspisteellä Nj34 näkyy juoksutusvesien suuremmat purkumäärät talvella 2020 myös tässä aineistossa. Mittari rikkooontui marraskuussa 2019 ja saatiin uudelleen toimimaan tammikuussa 2020, tässä välissä alusvesien johtavuudet olivat nousseet tasolta n. 30 $\mu\text{S}/\text{cm}$ (3mS/m) tasolle >120 $\mu\text{S}/\text{cm}$ (12 mS/m). Johtavuudet tippuvat sulamiskauden sekä kevätkierron myötä takaisin lähtötasolle kesäkuussa. (Kuva 3-18)

Talven runsaammat jouksutusvedet ovat havaittavissa myös Nuasjärven läntisellä mittauspaikalla (Nj46). Alusvesien johtavuudet lähtivät nousuun marraskuussa 2019, nousten loppukevästä 2020 lukemiin >200 $\mu\text{S}/\text{m}$ (20mS/m). Kevätkierron myötä johtavuudet lähtivät laskuun alusvesissä mutta samalla nousivat päällysvesissä. Laboratorio- ja kenttämittauksissa määritetyt sähkönjohtavuudet vastasivat hyvin jatkuvatoimisen mittarin tuloksia kesäkuun kierroksella. (Kuva 3-18)

Mittauspisteellä Rehja itä, mahdollinen juoksutusvesien vaikutus on havaittavissa toukokuussa tasoltaan pienenä johtavuuksien nousuna päällys- sekä alusvesissä. Vastaavia pieniä nousuja on havaittu myös edellisinä kesinä, joten ilmiön taustalla voi olla myös muut ympäristössä olevat kuormituslähteet. (Kuva 3-18)

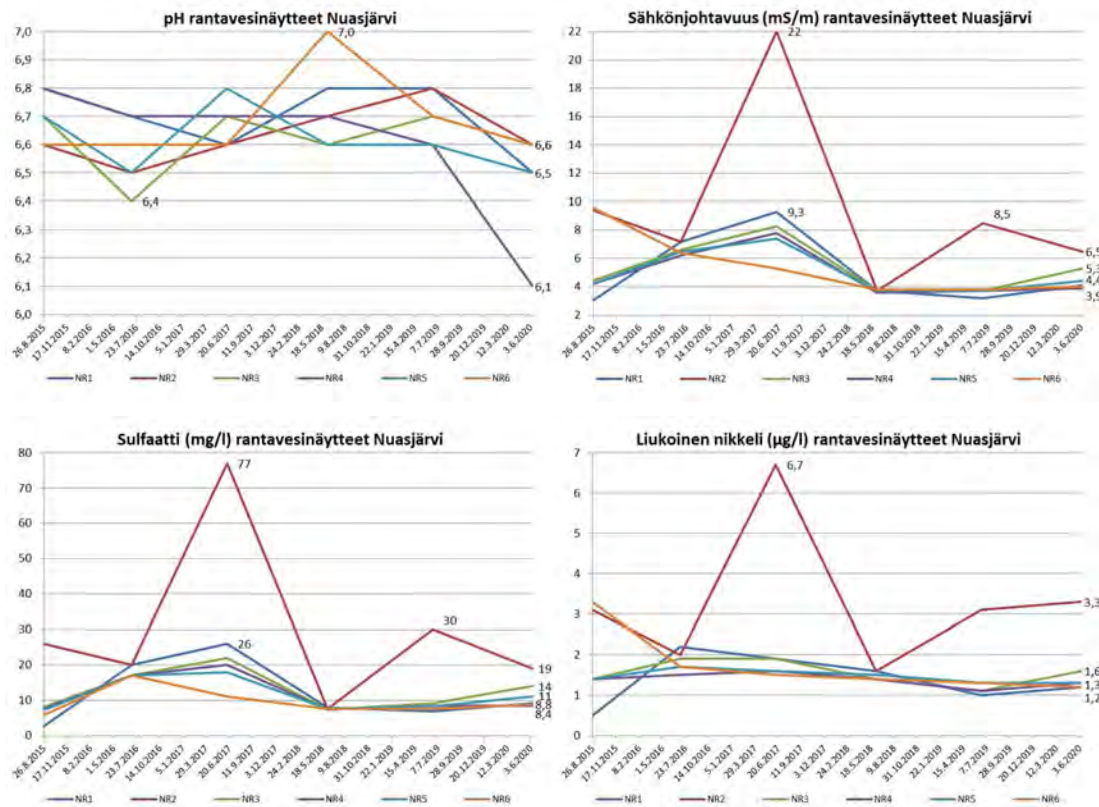
Kuva 3-19. Nuasjärven rantavesinäytteiden tulokset elokuusta 2015 alkaen.
3.2.9 Kajaaninjoki ja Oulujärvi

Kesäkuussa haettiin myös Nuasjärven rantavesinäytteitä yhteensä kuudelta tarkkailupisteeltä. Näytteiden tulokset olivat yhteneväisiä edellisiin tarkkailutuloksiin, joskin tuloksissa on jonkin verran hajontaa. Rantavesinäytteenotto on herkkä mm. tuulen aiheuttamille muutoksille matalilla rannoilla. (Kuva 3-19)

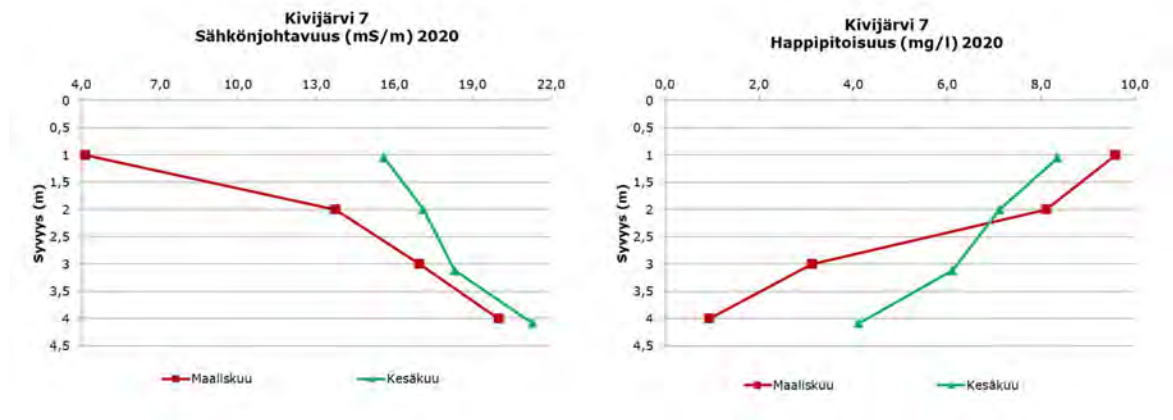
Kuva 3-23. Kivijärven tarkkailupisteen 7 kenttämittausten sähkönjohtavuus ja happitulokset vuodelta 2020.

Vuoden 2020 kenttämittausten mukaan pisteellä Kiv7 happipitoisuus pienenee ja sähkönjohtavuus kasvaa aiempaan tapaan pinnasta pohjaan (Kuva 3-23). Pohjan tuntumasta mitatut sähköjohtavuudet (n. 20 mS/m) olivat maaliskuussa pienempiä kuin vuotta aiemmin (n.29 mS/m). Kesäkuussa johtavuudet olivat suurempia kuin kesäkuun 2019 mittauksissa (n.11 mS/m).

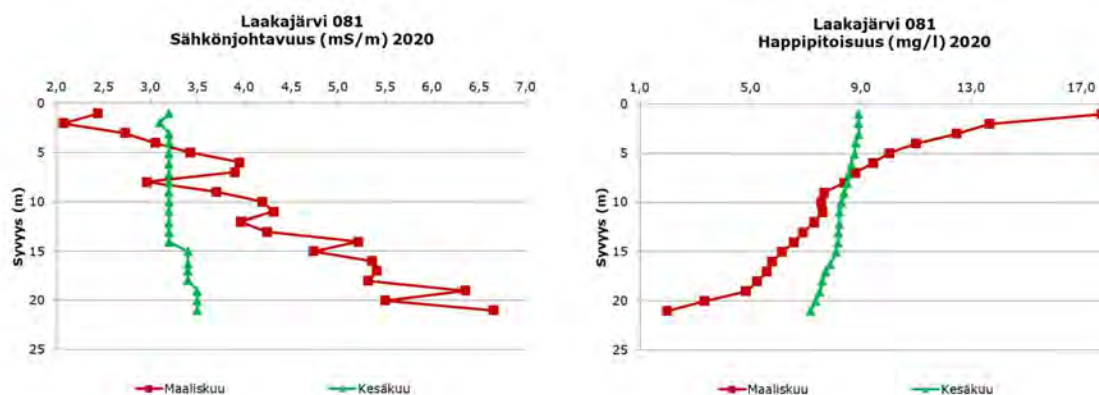
Kuva 3-25. Laakaärven tarkkailupisteen 081 kenttämittausten sähkönjohtavuus ja happitulukset vuodelta 2020.

Laakajärven vedenlaatua seurataan neljältä näytepisteeltä. Lisäksi syvänpisteeltä Laakajärvi 081 tehdään kenttämittaukset. Yleisesti Laakajärven vedenlaatu on parantunut vuodesta 2014, pH-arvot ovat nousseet ja sulfaatti- sekä rikkipitoisuudet laskeneet. Toisaalta keväisin typen pitoisuuspiikkejä on havaittavissa pisteellä Laaka 081. Aineiston perusteella ilmiön taustalla ei ole kaivoksen juoksutusvedet vaan jokin muu paikallinen ilmiö. Laakajärven kerrostuminen on tulosten perusteella luontaista talvi-/lämpötilakerrostumista, mikä häviää aina kevät- ja syyskierron aikana. (Kuvat 3-24 ja 3-25).
