Environment Testing

Eurofins Ahma Oy
5.11.2020

TERRAFAME OY KAIVOKSEN PINTAVESITARKKAILU Q3/2020

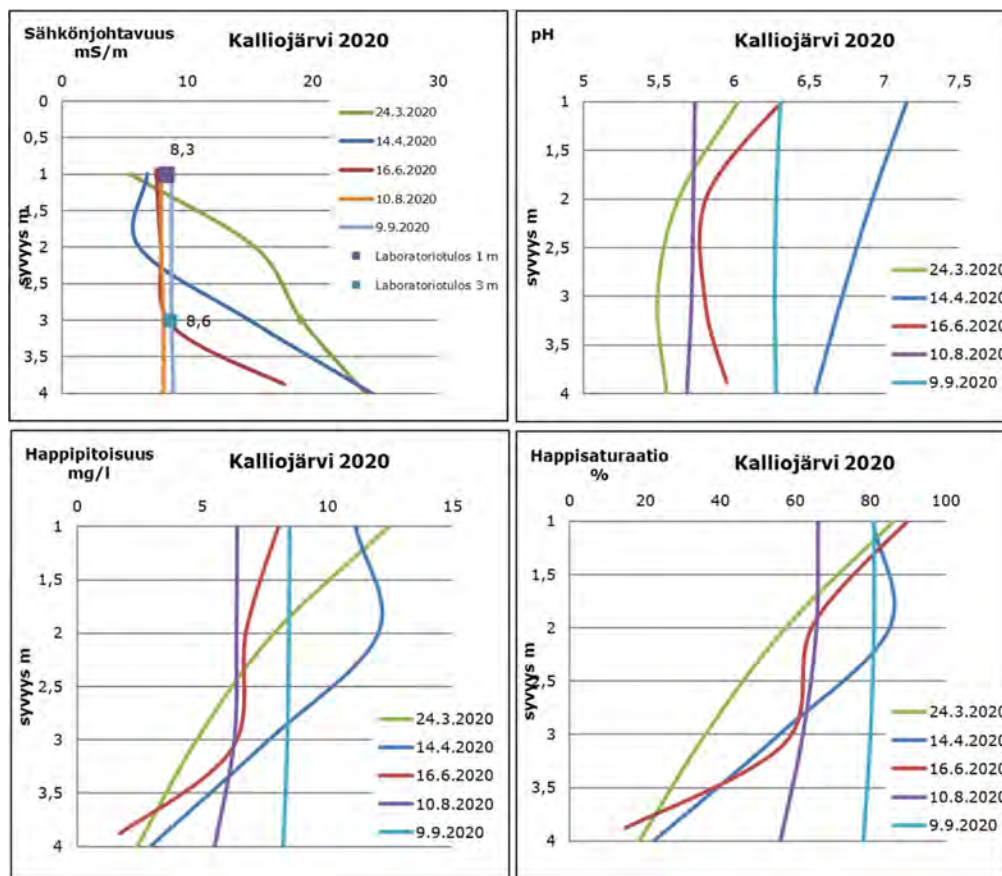
Kuva 3-4. Kalliojärven kenttämittausten tulokset vuodelta 2020. Sähkönjohtavuuskuvaajassa on esitetty myös syyskuun laboratoriotulokset samaisilta syvyyksiltä.

Kalliojärven vesipatsaan kerrostuneisuuden häviäminen on havaittavissa myös kenttämittauksissa. Tuloksissa ei ole havaittavissa jyrkkiä harppauskerroksia syvyyden funktiona, joten järven vedenkierto näyttäisi toimivan, joskin alusveden happitilanne oli hyvällä tasolla vasta syyskuussa. Kevättalvella ja kesäkuussa havaittu sähköjohtavuuden kasvu syvyyden funktiona ei ollut enää havaittavissa elokuussa eikä syyskuussa. Myöskin laboratoriotulosten perusteella sähköjohtavuus oli tasaisia koko vesipatsaassa. (Kuva 3-4)

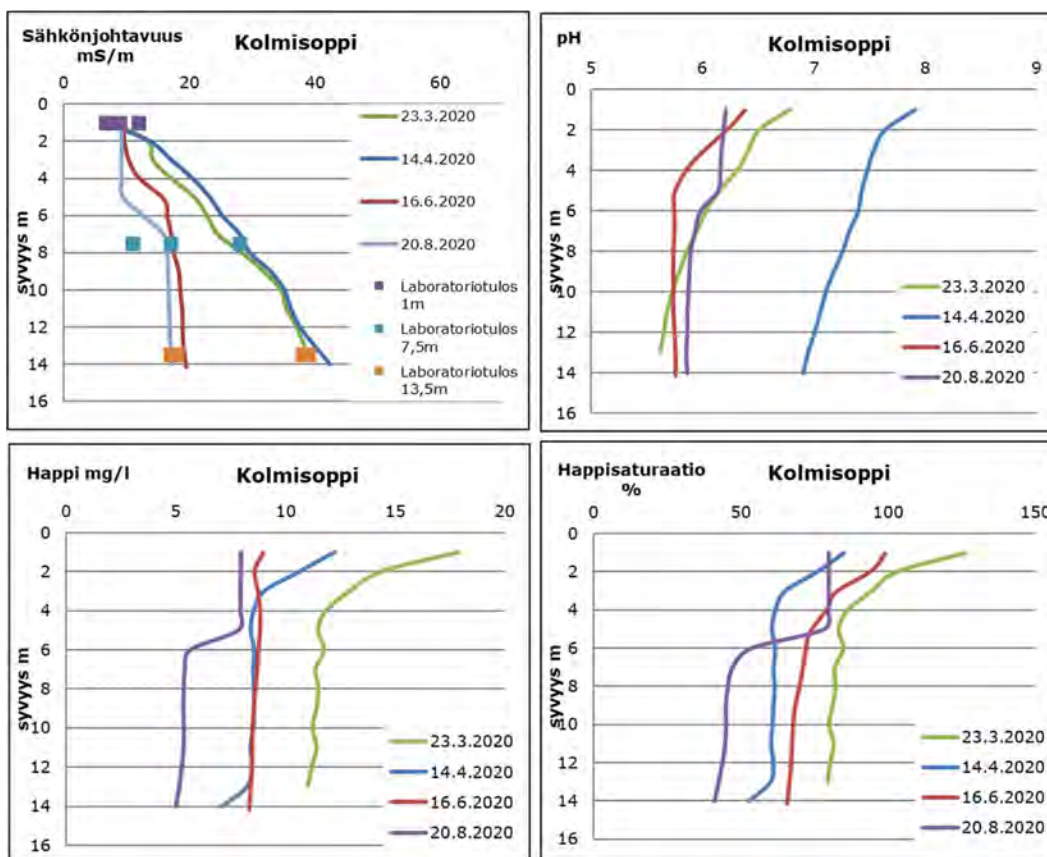
Kuva 3-7. Kolmisopen kenttämittausten tulokset vuodelta 2020. Sähkönjohtavuuskuvaajassa on esitetty myös laboratoriotulokset samaisilta kierroksilta.

Kolmisopelta tehdään myös kenttämittauksia näyteenottojen yhteydessä. Kuvassa 3-7 on esitetty vuoden 2020 kenttämittausten tulokset. Kenttämittausten ja analyysitulosten mukaan Kolmisopen vesi on melko tasalaatuista koko vesipatsaan osalta. Elokuun mittauksissa havaittiin happipitoisuuden lasku noin viiden metrin syvyydeltä alaspäin, sama muutos on havaittu myös edellisinä vuosina loppukesästä. Ilmiön taustalla on todennäköisesti kasviplanktonlevät tai syanobakteerit, jotka vapauttavat happea päällysvesiin mutta eivät enää menesty syvemmällä.

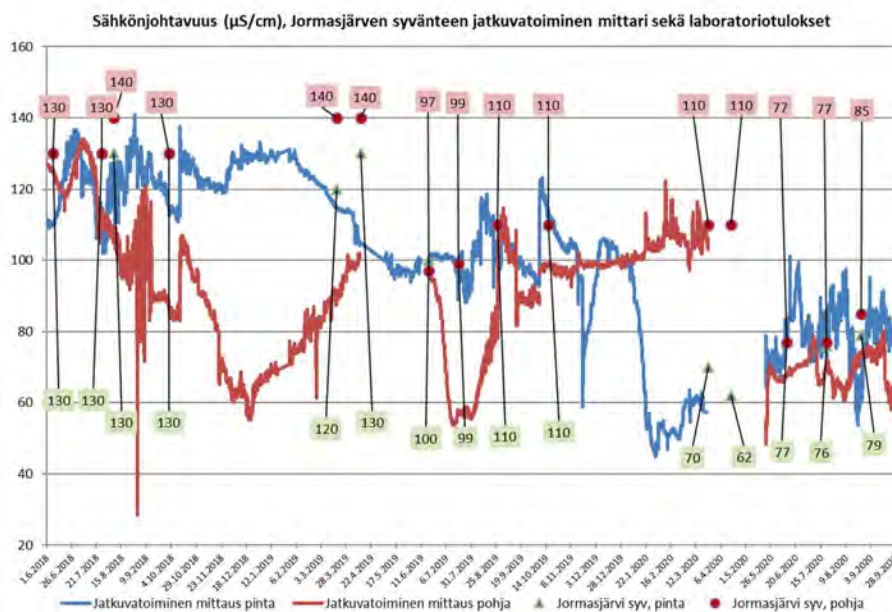
Kuva 3-9. Jormasjärven jatkuvatoimisen mittausaseman sähkönjohtavuudet kesäkuusta 2018 alkaen. Kuvaajassa esillä myös kronologisesti sidottujen vesinäytteiden sähkönjohtavuudet. Huomaa kuvaajassa sähkönjohtavuuden yksikkönä käytetty µS/cm. Jatkuvassa aineistossa on jonkin verran katkoksia, lähinnä jääolosuhteista johtuen.

Osana Nuasjärven purkupuutken tarkkailua Jormasjärven syvänepestieellä on ollut syksystä 2015 lähtien käytössä automaattinen mittausasema, joka seuraa lämpötilaa, sähkönjohtavuutta ja pH:ta 1 metrin syvyydessä sekä pohjanläheisessä vesikerroksessa. Mittausaseman avulla voidaan seurata, miten vesien johtaminen purkupuutken kautta Nuasjärveen Jormasjärven ohi vaikuttaa Jormasjärven tilaan.

Jatkuvatoimisen mittausaineiston perusteella on havaittavissa pintavesissä sähkönjohtavuuden pienoinen laskeva suuntaus, joskin mittarilta ei saatu dataa 10.4.-6.5.2020 välisenä aikana. Alusvesien sähkönjohtavuus oli keväällä 2020 hieman, keskimäärin n. 2 mS/m korkeampi kuin 2019. Kevätkierron myötä johtavuudet laskivat huomattavasti, mutta ovat edelleen pari yksikköä edellisvuoden vastaavaa ajankohtaa korkeampia. Vuonna 2020 Jormasjärvelle juoksetettiin edellisvuosia runsaammin vesiä tammikuun lopulta lähtien. Automaattisen mittausaseman ja laboratorioanalyysien tulosten yhteneväisyys on parantunut viimeisen vuoden aikana ja suhteelliset trendit voi tulkita jommankumman aineiston pohjalta, aineistojen absoluuttista yhteneväisyyttä ei kohteen luonteen vuoksi voi saavuttaa. (Kuva 3-9)

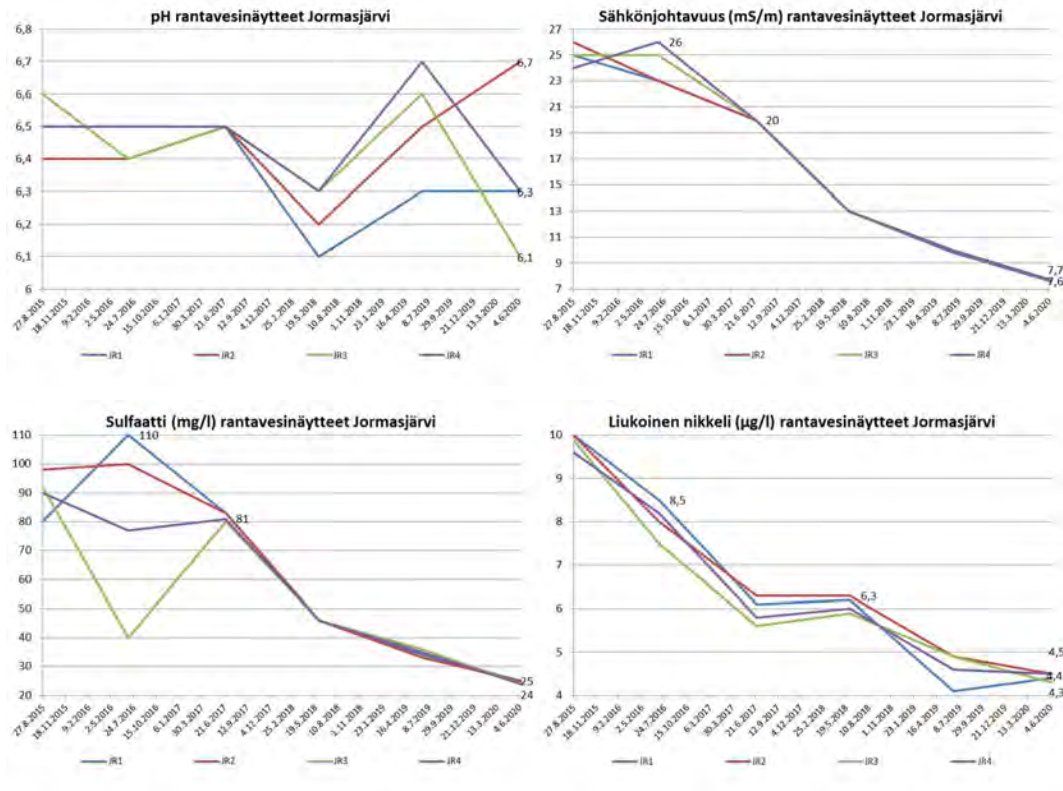
Kuva 3-10. Jormasjärven rantavesinäytteiden tuloksia elokuusta 2015 alkaen.

Jormasjärven rantavesinäytteitä haetaan kesäisin neljältä havaintopisteeltä. Vedenlaatu on parantunut lineaarisesti vuodesta 2017 alkaen, kesäkuussa 2020 esimerkiksi nikkelpitoisuudet ovat jo lähellä taustapitoisuuksiaan. Seuraava näytteenotto pisteillä on kesällä 2021. (Kuva 3-10)

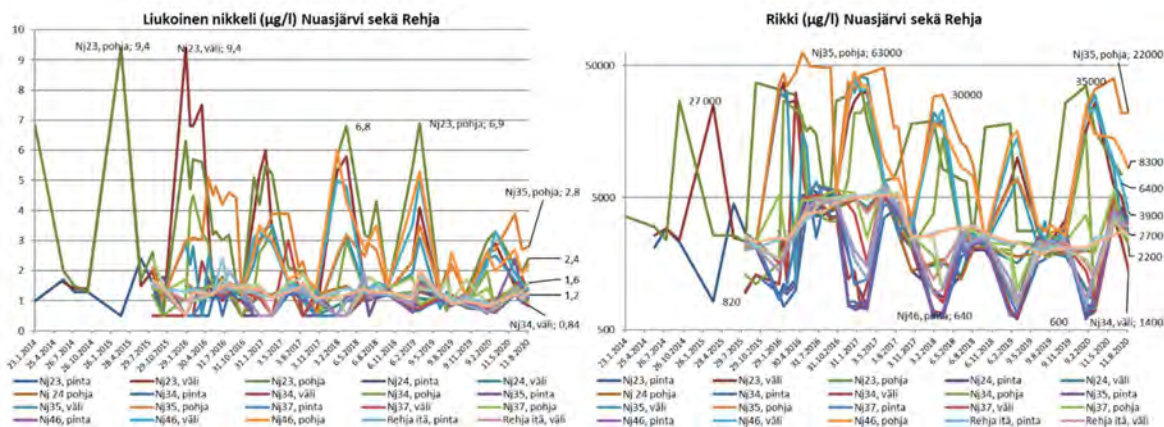
Kuva 3-12. Nuasjärven ja Rehjan vesistö tarkkailupisteiden tuloksia. Sähköjohtavuuskuvaajassa on esitetty myös purkputkeen johdettavien juoksutusvesien määrät viikkotasolla. Pisteeltä Nj23 tulokset vuoden 2014 alusta ja pisteeltä Nj46 lokakuusta 2016 alkaen, muilta tarkkailupisteiltä tulokset elokuusta 2015 alkaen. Huomaa rikkikuvaajan logaritminen asteikko.

Kuvassa 3-12 on esitetty osa keskeisimmistä parametreistä. Kuvaajista on yleisesti nähtävissä vuodenvaihtelun perustuvat pitoisuusvaihtelut sekä juoksutusvesien vaikutus. Vuonna 2016 vesiä purettiin purkuputken kautta n. 7,1 Mm³, 2017 n. 4,9 Mm³, 2018 n. 2,4 Mm³, 2019 n. 4,1 Mm³. Vuoden 2019 juoksutusvesien purku painottui loppuvuoteen, viikoista 41/2019 eteenpäin vesiä purettiin viikkotasolla >100 000 m³ koko loppuvuoden ajan. Juoksutukset jatkuivat käytännössä samalla tasolla alkuvuonna 2020 viikolle 12 asti, vain viikoilla 5 ja 9 juoksutusmäärät olivat alle 100 000 m³ (64 425 ja 21 944 m³). Sulamiskauden suuremmat juoksutukset (>136 000 m³/vk) purkuputkeen käynnistyivät viikolla 16, kestäen viikolle 26. Vuoden 2016 ja 2019/2020 suuremmat juoksutusvesimäärät näkyvät tuloksissa sulfaatti- ja rikkipitoisuuksissa, sekä sitä kautta sähkönjohtavuudessa. Sen sijaan nikkelipitoisuudet eivät näyttäisi reagoivan suoraan juoksutusvesien määrään. Vallitsevista virtaussuunnista ja pisteiden sijainnista riippuen parametrit reagoivat eri tahtiin juoksutusvesien määrään, nopeimmat ja suurimmat muutokset näkyvät purkupisteeltä koilliseen olevalla pisteellä Nj35. Sama suuntaus on havaittavissa myös lisätarkkailussa, jossa muutokset ovat voimakkaimmat pisteellä Nj35-1 (Kuva 3-13). Vesinäytteiden tarkkailutulokset ovat kuitenkin olleet vuoden 2020 pääosin tavanomaisia, pH-arvojen hetkittäinen mutaman kymmenyksen lasku maaliskuussa pisteillä Nj23 ja Nj35 palautui heti seuraavalla kierroksella. (Kuvat 3-12 ja 3-13)

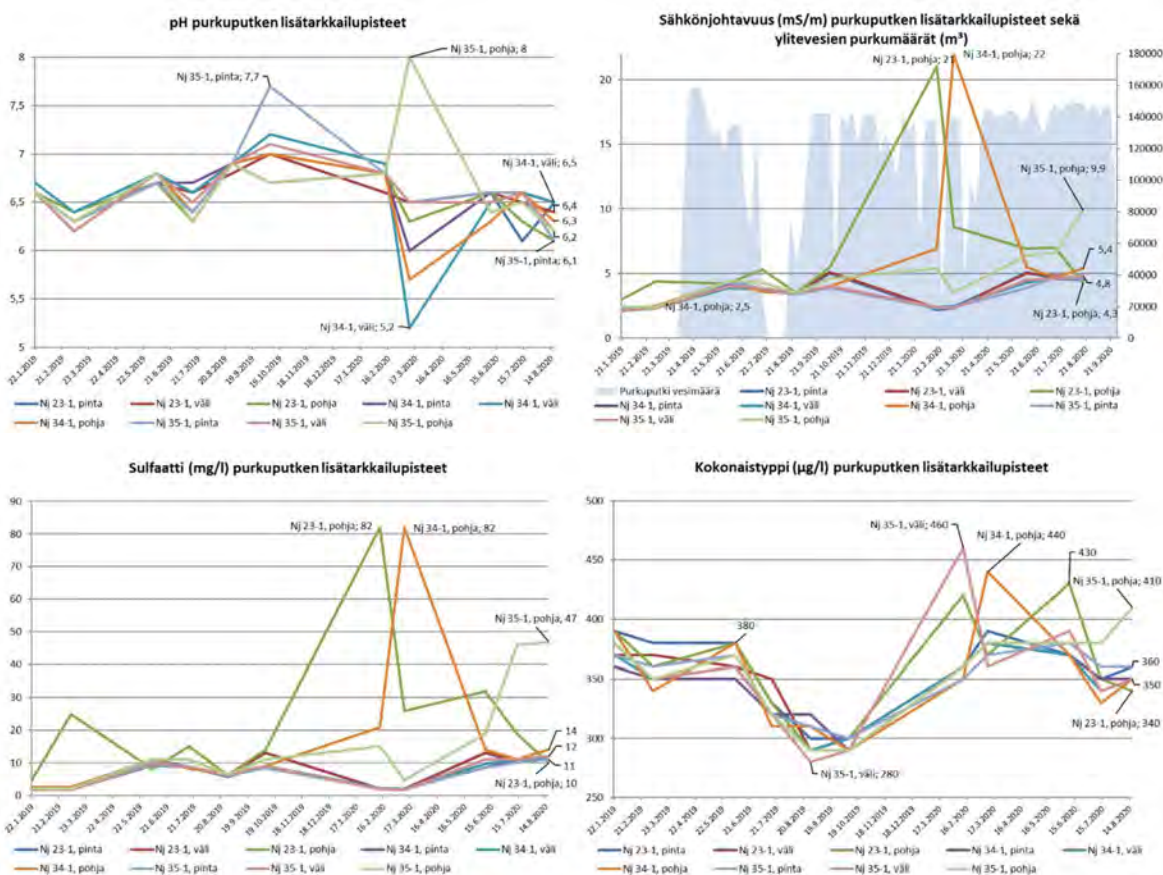
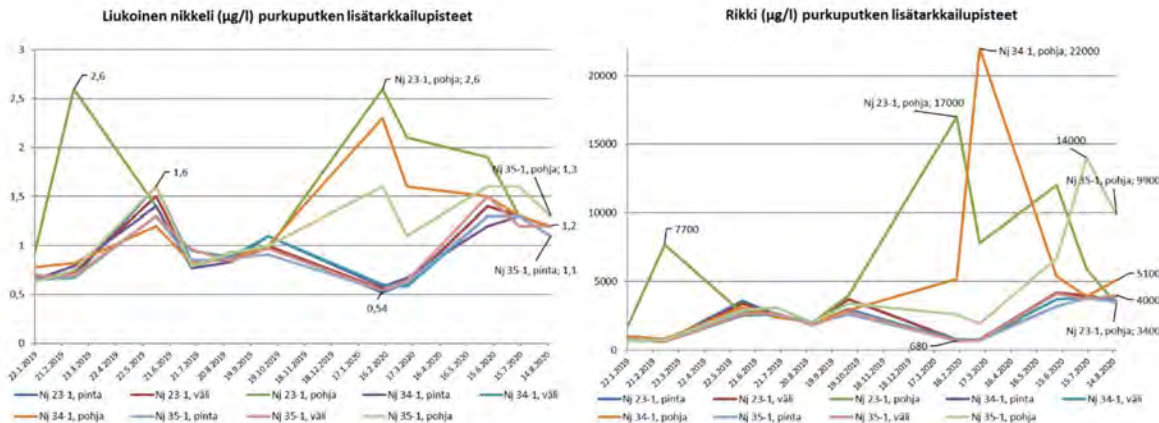
Kuva 3-13. Purkuputken lisätarkkailupisteiden tuloksia tarkkailun alusta lähtien. Sähkönjohtavuuskuvaajan yhteydessä myös purkuputken juoksutusvesien määrät kuvattu.

Vuoden 2019 alusta alkaen purkputken tarkkailua laajennettiin kolmella lisätarkkailupisteellä. Piste Nj23-1 sijaitsee veden virtausreitillä purkputkesta kohti näytenpistettä Nj23. Pisteet Nj34-1 ja Nj35-1 sijaitsevat purkputken pään itäpuolisen matalikon reunamilla kohti pisteitä Nj34 ja Nj35 meneviä virtauksia. Uusilta pisteiltä otetaan vesinäytteitä ja tehdään kenttämittaukset tammi-, maalisk-, kesä-, heinä-, eloku- ja lokakuussa. Tammikuun huonojen jääolosuhteiden vuoksi tammikuun näytteet pystyttiin noutamaan vasta helmikuussa. Aikaisemmassa kappaleessa mainitut juoksutusvesien vaikutukset ovat havaittavissa myös näillä pisteillä, nopeiten yleiset muutokset on havaittavissa pisteellä Nj35-1.

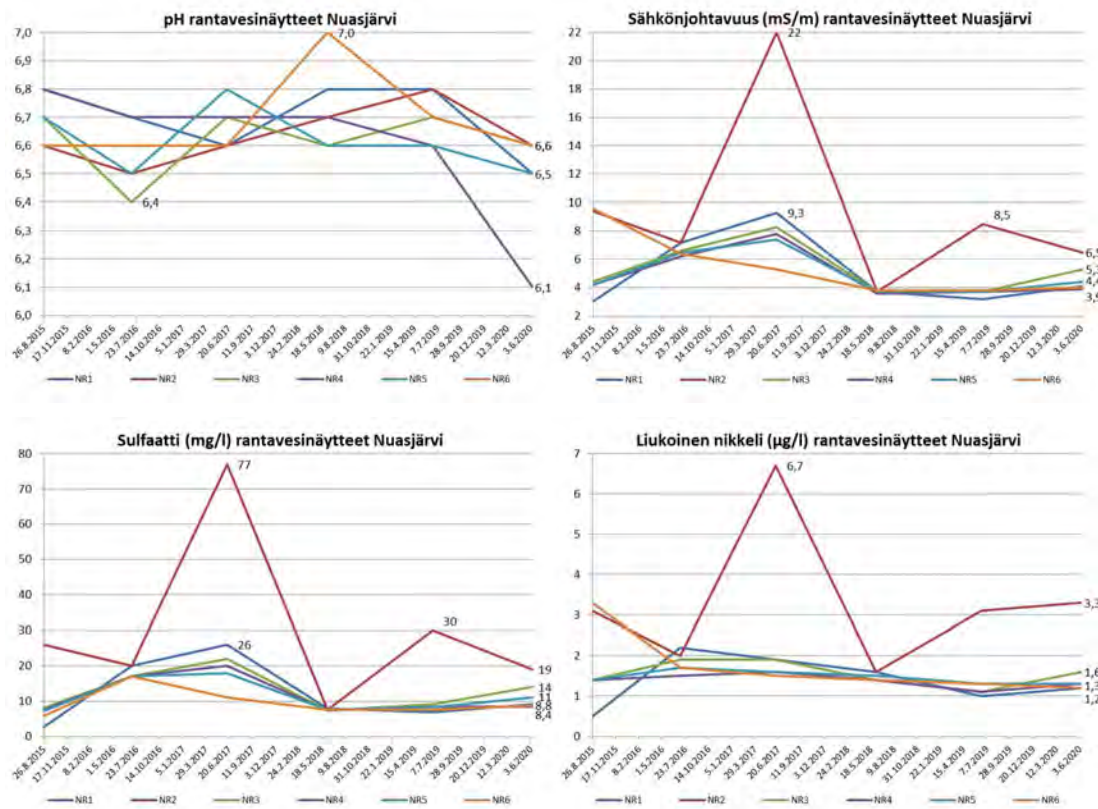
Kuva 3-18. Nuasjärven rantavesinäytteiden tulokset elokuusta 2015 alkaen.

Nuasjärven rantavesinäytteet haetaan kesäisin yhteensä kuudelta tarkkailupisteeltä. Vuonna 2020 näytteet haettiin kesäkuussa, näytteiden tulokset olivat yhteneväisiä edellisiin tarkkailutuloksiin. Tuloksissa on jonkin verran hajontaa mikä on ominaista rantavesinäytteenotolle, mm. tuuli voi aiheuttaa pitoisuuksien muutoksia matalilla rannoilla. (Kuva 3-18)

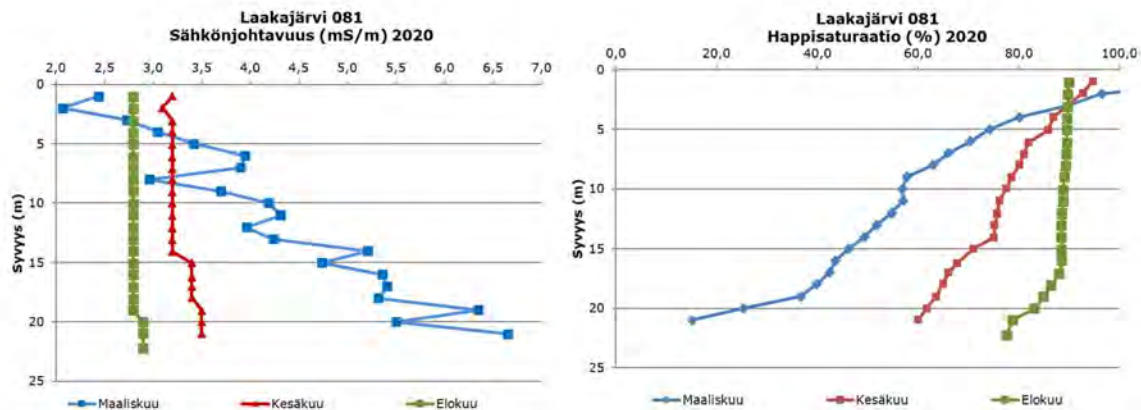
Kuva 3-24. Laakajärven tarkkailupisteen 081 kenttämittausten sähkönjohtavuus ja happitulokset vuodelta 2020.

Laakajärven vedenlaatua seurataan neljältä näytepisteeltä. Lisäksi syvänpisteeltä Laakajärvi 081 tehdään kenttämittaukset. Yleisesti Laakajärven vedenlaatu on parantunut vuodesta 2014, pH-arvot ovat nousseet ja sulfaatti- sekä rikkipitoisuudet laskeneet. Toisaalta keväisin tyypen pitoisuuspiikkejä on havaittavissa pisteellä Laaka 081. Aineiston perusteella ilmiön taustalla ei ole kaivoksen juoksutusvedet vaan jokin muu paikallinen ilmiö. Laakajärven kerrostuminen on tulosten perusteella luontaista talvi-/lämpötilakerrostumista, mikä häviää aina kevä- ja syyskierron aikana. (Kuvat 3-23 ja 3-24).

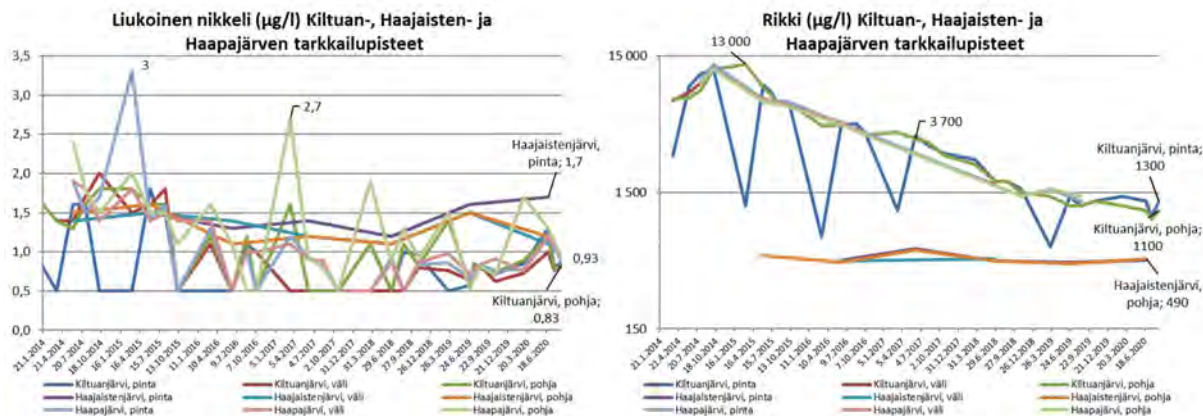
Kuva 3-25. Kiltuan-, Haajaisten- ja Haapajärven tarkkailupisteiden vesinäytteiden tuloksia vuoden 2014 alusta alkaen. Huomaa, osassa kuvia logaritminen asteikko.

Kiltuan-, Haajaisten- sekä Haapajärven vesitulokset ovat Laakajärven tavoin parantunut viime vuosina ja pitoisuudet ovat lähellä taustatasojaan. Kevään 2020 juoksuvesien johtaminen Vuoksen suuntaan ei näy vesinäytteiden tuloksissa. (Kuva 3-25)
