Asiakirjatyyppi  
**Neljännesvuosiraportti (1/4) 2020**

Päivämäärä  
**27.5.2020**

# **TERRAFAME OY**

## **KAIVOKSEN PINTAVESIEN TARKKAILU VUONNA 2020 – Q1**

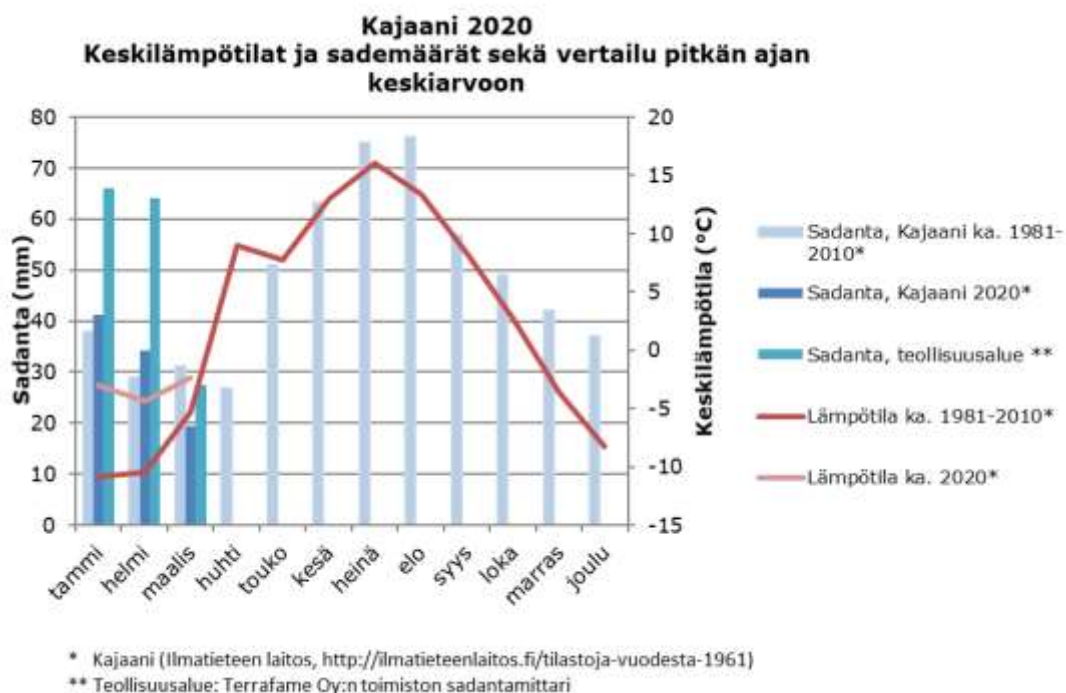
**Kuva 2-1. Kuukausittaiset lämpötilat ja sademäärät vuonna 2020 sekä vertailu pitkän ajan (1981–2010) keskiarvoihin**

Vuoden 2020 alku oli Kajaanissa lämpimämpi ja sateisempi kuin pitkän ajan keskiarvo (Kuva 2-1). Teollisuusalueella mitattu sademäärä oli kaikkina kuukausina suurempi kuin Ilmatieteen laitoksen Kajaanin mittauspisteeltä mitattu sademäärä.

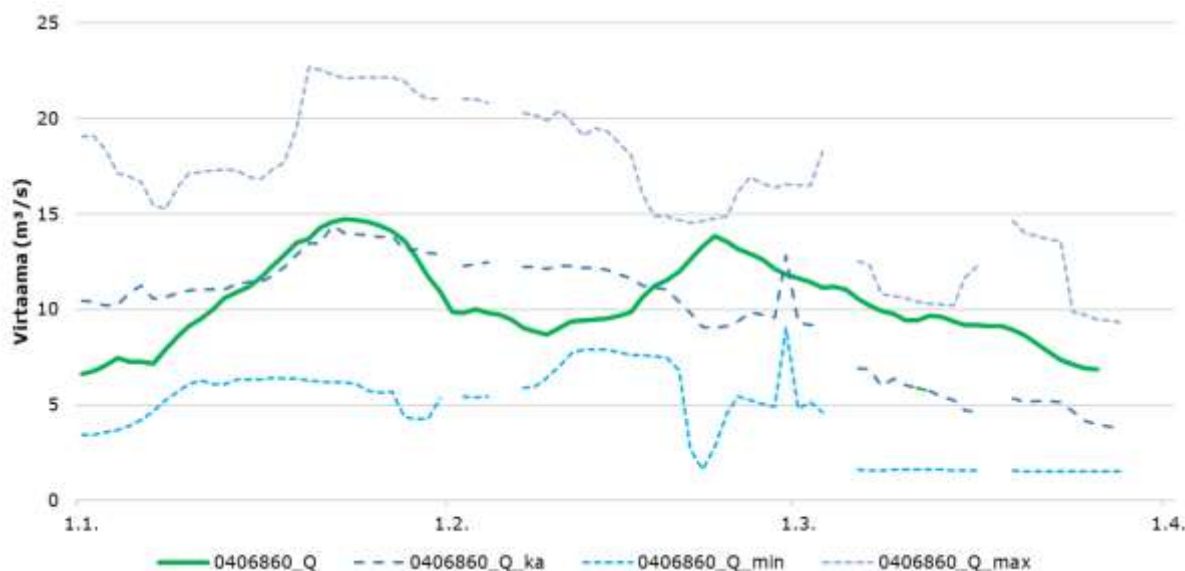
Kuva 2-3. Kiltuanjärven (04.643) Jyrkän tarkkailupisteen virtaamat tammi-maaliskuussa 2020 (Ympäristöhallinnon avoin tieto 2020)

Vuoksen puolella purkuvesistössä ei ole Terrafamen omaa virtaamamittausta. Kuvassa (Kuva 2-3) on esitetty Kiltuanjärven Jyrkän tarkkailupisteen virtaama ajanjaksolla 1.1.–31.3.2020 Ympäristöhallinnon mittausaineiston perusteella (Ympäristöhallinnon avoin tieto 2020, 6.4.2020). Havaintopiste sijaitsee Kiltuanjärven ja Haapajärven välisessä salmessa. Virtaama oli alkuvuodesta pitkän ajan keskiarvon tasolla ja maaliskuussa hieman sitä korkeampi (keskiarvo 10 m<sup>3</sup>/s, vaihteluväli 6,6–5,6 m<sup>3</sup>/s).

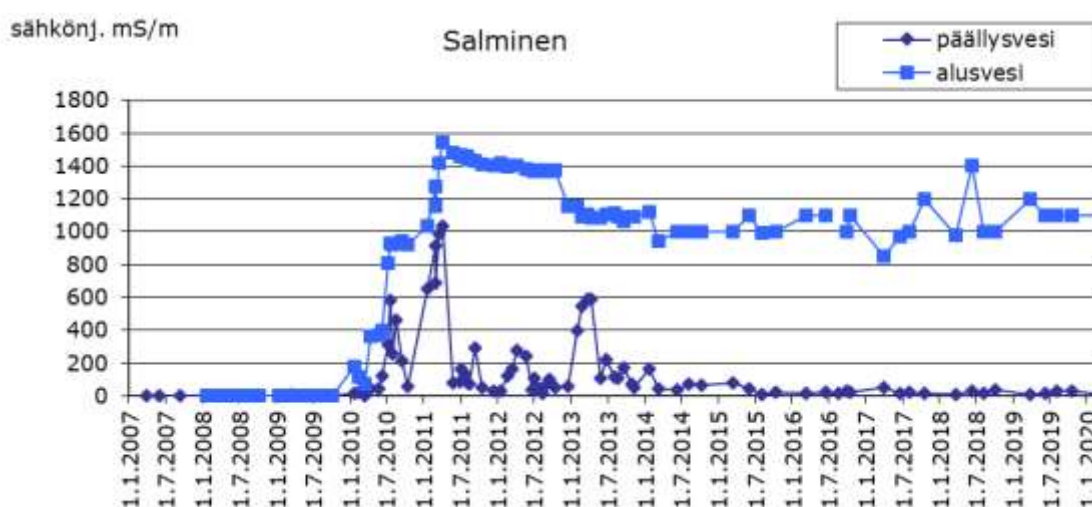
Kuva 4-1. Sähkönjohtavuus Salmisen päällys- ja alusvedessä tarkkailuvuosina 2007-2020

Vesinäytteiden analyysitulosten perusteella **Salmisen** vesi on ollut selvästi kerrostunutta vuodesta 2010 alkaen (Kuva 4-1). Sekä päällys- että alusveden sähkönjohtavuus on pienentynyt vuosien 2011-2012 tasosta, mutta siinä on viime vuosina ollut havaittavissa suurta näytteenotokertojen välistä vaihtelua. Alusvesi oli hapanta (pH 4,1) ja hapetonta (<2,0 % O<sub>2</sub>). Sähkönjohtavuus ja sulfaattipitoisuus olivat suuria. Myös metallipitoisuudet olivat edelleen suuria.

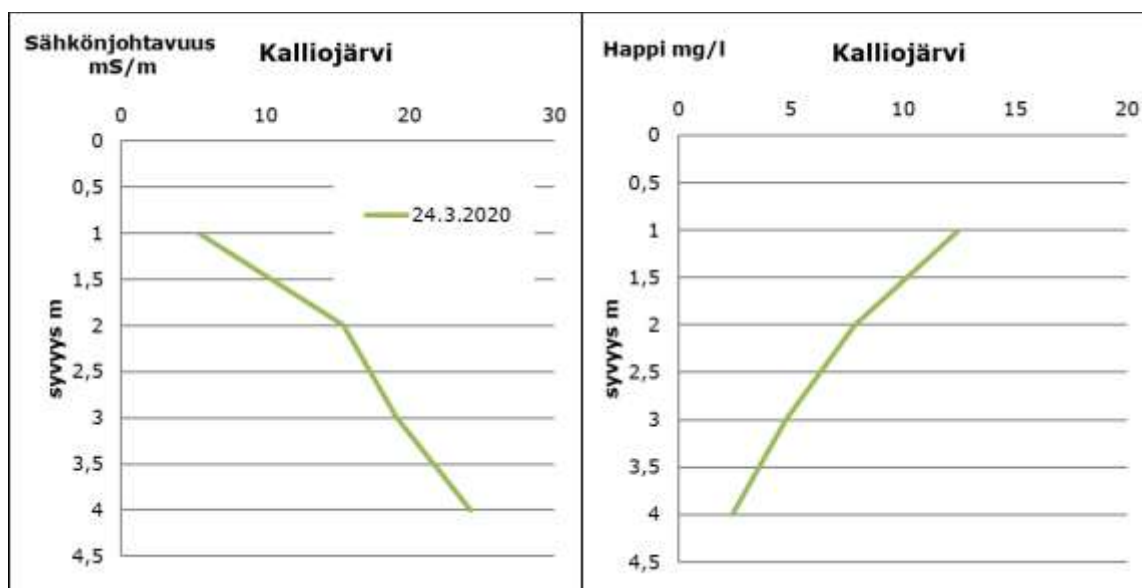
Kuva 4-3. Kalliojärven kenttämittausten (YSI-mittari) tulokset 24.3.2020

Aiempiä vuosina kenttämittaustietojen perusteella Kalliojärven harppauskerros on hyvin jyrkkä ja alusveden osuus koko vesitilavuudesta vaihtelee kierto-olosuhteiden ja veden pinnankorkeuden vaihtelun mukaan. Vuoden 2020 maaliskuussa tätä ilmiötä ei havaittu (Kuva 4-3). Happipitoisuus pieneni melko tasaisesti syvyyden kasvaessa.

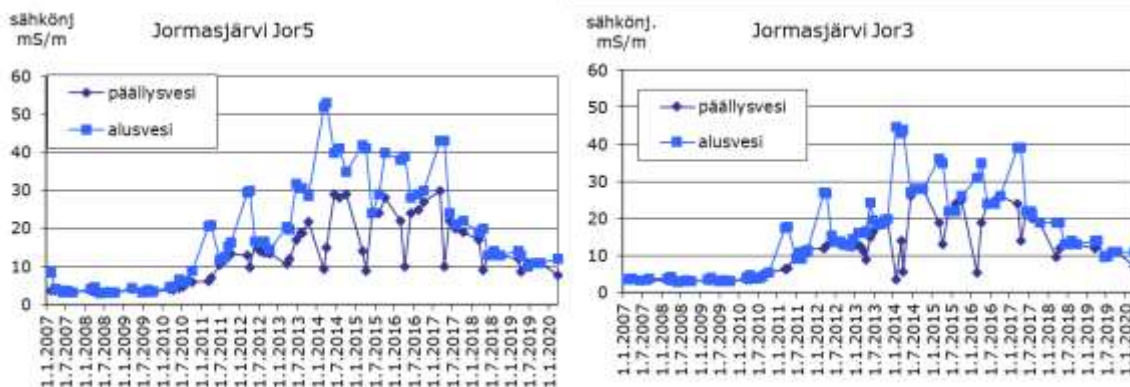
Kuva 4-6. Sähkönjohtavuuden kehitys Jormasjärvestä pinta- ja alusvedessä (Jor3, Jor5) vuosina 2007–2020

Jormasjärven happitilanne oli päällyksivedessä tyydyttävä tai hyvä (61-87 %) ja alusvedessä huono tai välttävä (13-64 %). Veden happamuus oli ajankohdalle tyypillisellä tasolla pH-arvojen vaihdelllessa välillä 6,1–6,7. Veden sähkönjohtavuus vaihteli välillä 7–11 mS/m ollen alusvedessä lähes samalla tasolla kuin päällyksivedessä (Kuva 4-6). Sulfaattipitoisuus vaihteli välillä 19-33 mg/l, ollen lähes samalla tasolla kaikkialla järvestä. Sähkönjohtavuudessa ja sulfaattipitoisuudessa on ollut havaittavissa laskeva suuntaus vuodesta 2015 alkaen. Vedenlaatu oli ajankohta huomioon ottaen samalla tasolla aiempiin vedenlaatutuloksiin verrattuna, eikä merkittäviä poikkeamia ei ollut havaittavissa. Lisäpisteiden vedenlaadussa ei myöskään havaittu poikkeamia.

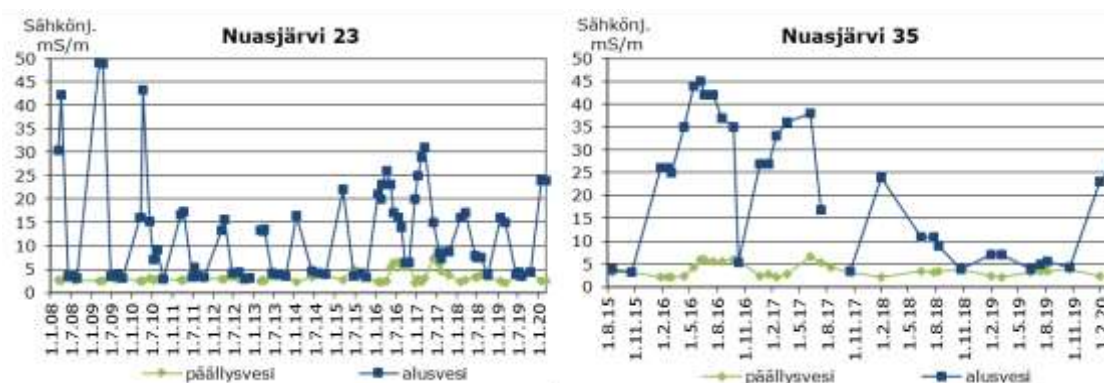
**Kuva 4-8. Sähkönjohtavuuden kehitys Nuasjärvessä pisteellä Nj23 vuosina 2008–2020 ja pisteellä Nj35 vuosina 2015–2020**

Tammimaaliskuun aikana päällysvesinäytteistä (1 m syvyydestä) mitatut sähkönjohtavuudet olivat pieniä (2,3–2,6 mS/m). Alus- ja välivedessä sähkönjohtavuusarvot olivat pääosin suurempia. Suurimmillaan sähkönjohtavuudet olivat purkupuutken läheisillä syvänteillä (Nj23 ja Nj35) alusvedessä (23–24 mS/m). Keskimäärin pitoisuustaso oli hieman korkeampi kuin vuotta aiemmin samaan aikaan. Nuasjärven pisteillä 23 ja 35 sähkönjohtavuudet ovat vaihdelleet pääosin kerrostuneisuusolojen muutosten mukaisesti siten, että alusvedessä sähkönjohtavuus on suurimmillaan kerrostuneisuuskaudella ja päällysvedessä veden ollessa sekoittunutta (Kuva 4-8). Uusilla, purkupuutken lisätarkkailuun liittyvillä pisteillä sähkönjohtavuus alusvedessä oli vaihteleva (3,5–22 mS/m).

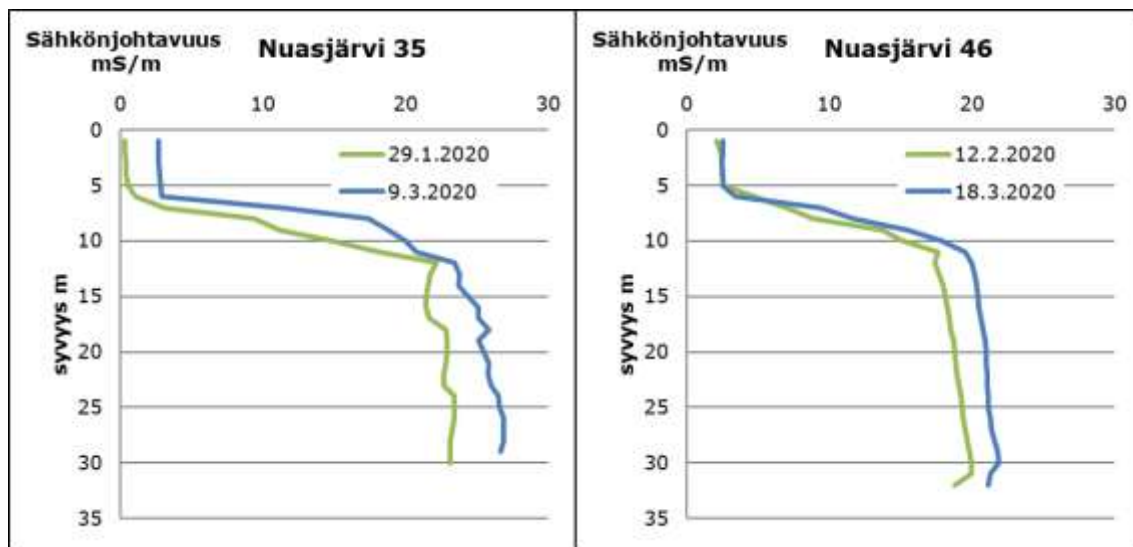
Kuva 4-9. Sähkönjohtavuus Rehja-Nuasjärven tarkkailupisteillä Nj35 ja Nj46 tammi-maaliskuussa vuonna 2020

Havaintopaikoilla Nj35 ja Nj46 voitiin havaita sekä tammi- että maaliskuun kenttämittauksissa veden sähkönjohtavuudessa harppauskerros alkaen 5-7 metristä 10-15 metrin syvyyteen (Kuva 4-9).

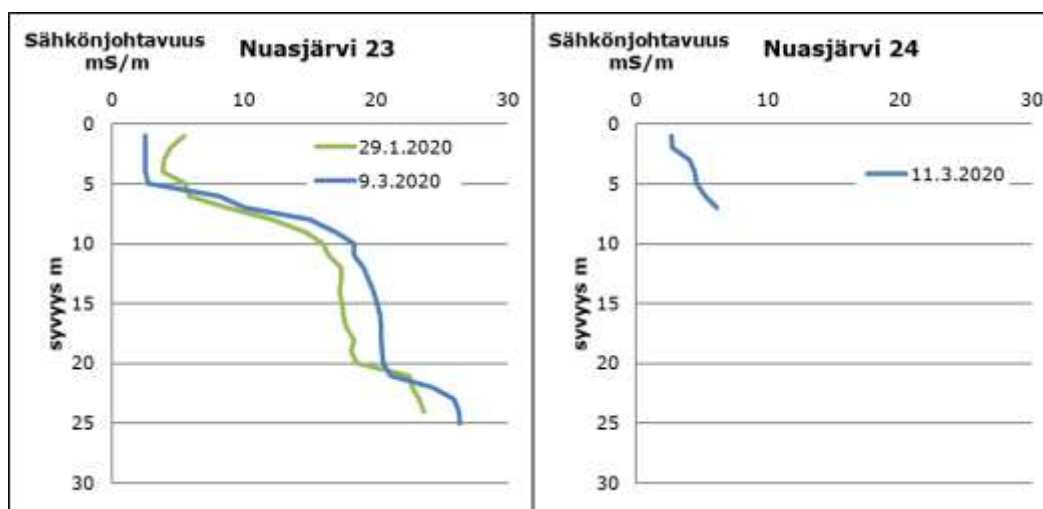
Kuva 4-10. Sähkönjohtavuus Rehja-Nuasjärven tarkkailupisteellä Nj23 ja Nj24 tammi-maaliskuun näytteenottokerroilla vuonna 2020

Pisteellä Nj23 havaittiin harppauskerros 5-10 metrin syvyydellä sekä n. 20 metrin syvyydellä. Matlammalla pisteellä Nj24 sähkönjohtavuus kasvoi melko tasaisesti pohjaan saakka (Kuva 4-10).

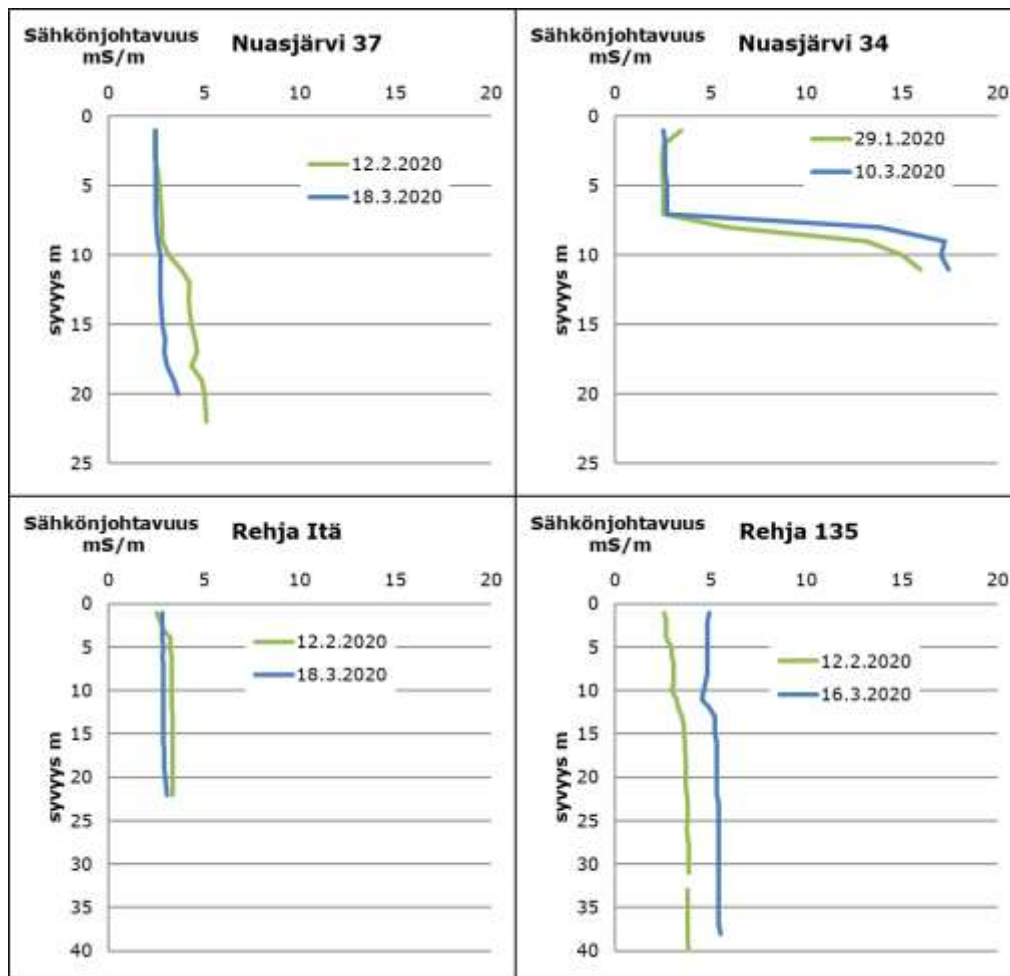
Kuva 4-11. Sähkönjohtavuus Rehja-Nuasjärven tarkkailupisteillä Nj37, Nj34, Rehja Itä sekä Rehja 135 tammi maaliskuussa 2020

Pisteillä Nj37, Rehja itä ja Reh135 ei havaittu kerrostuneisuutta sähkönjohtavuuden suhteen. Pisteellä Nj34 sähkönjohtavuus kasvoi pohjan tuntumassa sekä tammikuun että maaliskuun mittauskerroilla (Kuva 4-11).

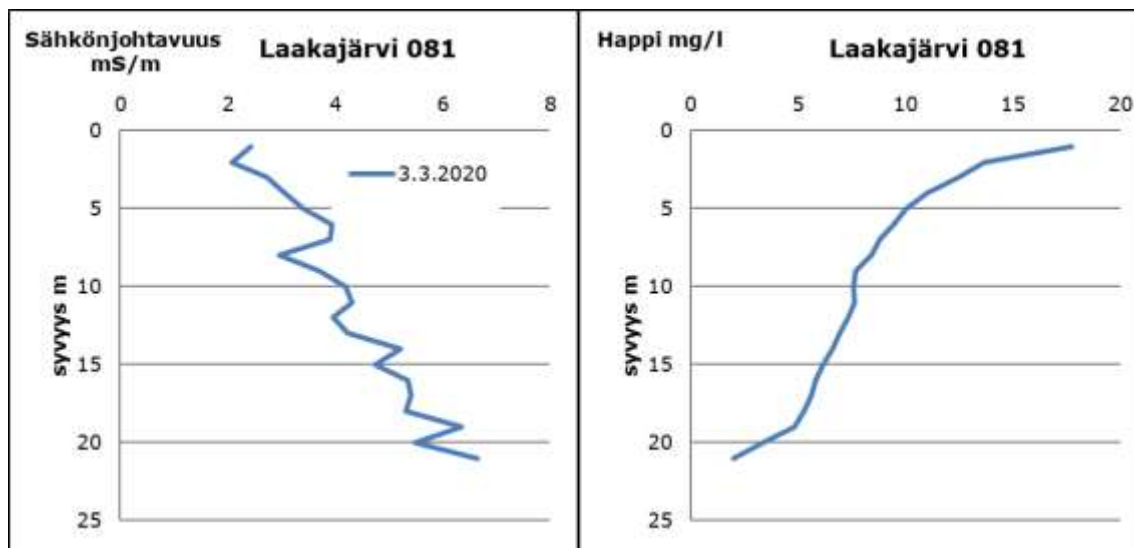
Kenttämittaustulosten perusteella sähköjohtavuus kasvoi syvyyden kasvaessa ilman selkeää harppauskerrosta (Kuva 5 4). Happipitoisuus pieneni pinnasta pohjaan.

Kuva 5-4. Laakajärven kenttämittausten tulokset maaliskuussa vuonna 2020
